XXIX Congreso Argentino

Suelos... Huellas del pasado, desafíos del futuro

EROSIÓN DE CAMINOS RURALES EN CUENCAS DE LLANURA: HACIA UN NUEVO CONCEPTO EN MANTENIMIENTO Y RESTAURACIÓN

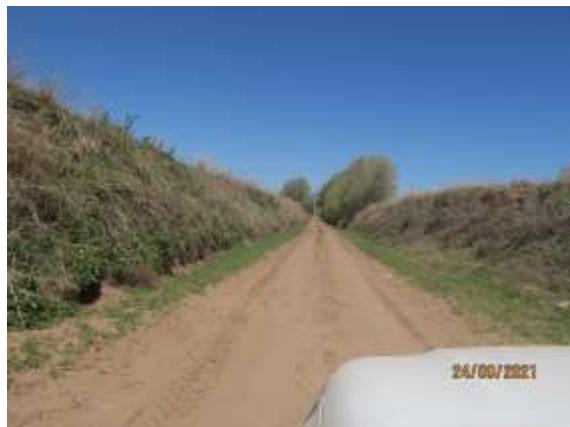
Figura 2: Imagen de camino con erosión de 2-3 m de profundidad en cuenca A. Suco

Posee una red de caminos de tierra de 520 km (densidad de caminos aprox. 1 km/km²). Las direcciones predominantes son dos: Norte Sur y Este-Oeste, y Noroeste-Sureste (paralelas al FFCC Sampacho-Chaján y a la ruta 8). La pendiente general de la cuenca es uniforme y de dirección Noroeste-Sureste, con lo cual la mayor parte de los caminos, tienen pendiente en el sentido del flujo de escurrimiento, lo cual explica que la mayor parte de los caminos de la cuenca funcionan como vías de desagüe. Se relevó el 75 % de los caminos de la cuenca, de los cuales sólo el 18 % se presentan al mismo nivel que los campos aledaños. El resto de los caminos poseen algún grado de deterioro, con la mayor proporción de caminos entre 1 y 2 m bajo el nivel de los campos (Tabla 2 y Figura 2).

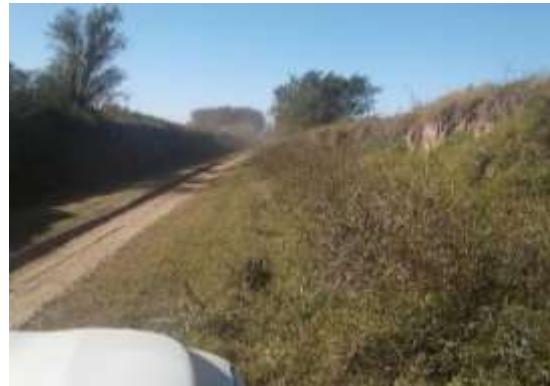
Figura 3: Imagen de camino con erosión de 2-3 m de profundidad en cuenca General Deheza.

La red de caminos de tierra ocupa aproximadamente 248 km (densidad de caminos aprox. 0,45 km/km²). Las direcciones predominantes son Norte Sur y Este-Oeste y la pendiente general sigue el sentido del flujo de escurrimiento. Además, en esta cuenca, la dirección Norte-Sur coincide con la de los vientos predominantes, con lo cual la erosión eólica afecta la profundidad de los caminos. Se relevó el 95 % de los caminos transitables de la cuenca, con un 36 % de caminos sin deterioro. El 64 % restante presentó un grado variable de deterioro, siendo la mayor proporción similar a la de la cuenca anterior, es decir entre 1-2 m (Tabla 3 y Figura 3).

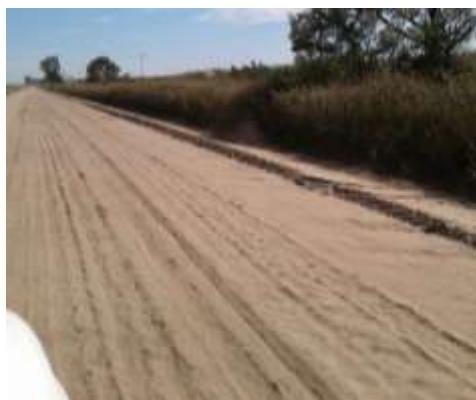
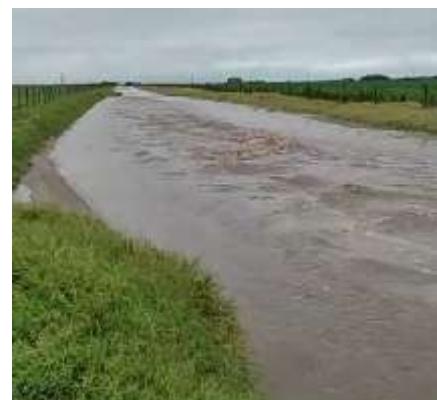
Figura 4: Caminos rurales mantenimiento y conectividad en el Suroeste de Córdoba. a. Remoción de traza y banquina con motoniveladora, b. Conducción de escorrentía por el camino.

Una característica común en los caminos rurales de las cuencas son las tareas de mantenimiento o restauración, basadas en el uso intensivo de herramientas de movimiento de suelo (rastras y motoniveladora), y en menor medida de mejoramiento de calzada (enripiado y compactación), debido a su alto costo. El movimiento de suelo se realiza sobre toda la zona de camino, lo cual permite el emparejamiento de la calzada y el movimiento de suelo de la banquina, responsable del drenaje del camino (Figura 4 a y b). Esa tierra sin compactar luego es erosionada por el escurrimiento, reduciendo la cota del camino, lo que luego requiere nuevos movimientos de suelo, generando un ciclo de retroalimentación. De este modo las trazas se van profundizando, reciben, conducen y concentran los escurrimientos hasta provocar cabeceras de cárcava dentro de los caminos, algunos de los cuales deben ser abandonados y reemplazados por nueva traza.

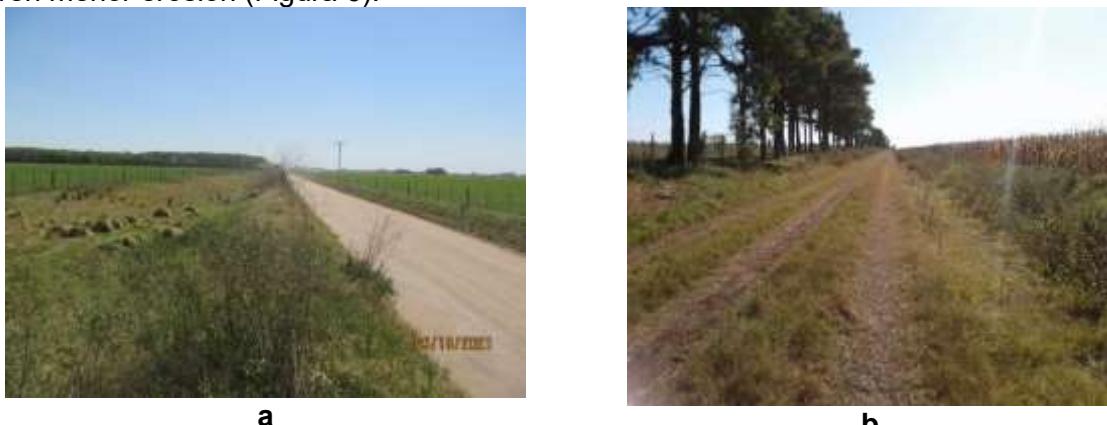
Figura 6: Caminos rurales con menor remoción, con banquinas empastadas en el Suroeste de Córdoba. **a.** Cuenca Arroyo Suco, **b.** Cuenca General Deheza.

1. Menor remoción de vegetación en el camino: La bioingeniería soportaría la hipótesis de que un mantenimiento de caminos con menor número y ancho de remoción de suelo (limitada sólo a la calzada de tránsito), permitiría una mayor estabilidad del camino. Esto significa un cambio de principios similar a lo que fue la siembra directa en relación a la labranza convencional (Costa y Casali, 2022). La evidencia empírica en la región de estudio muestra que los caminos con menor intensidad de remoción, mantienen su integridad y sufren menor erosión (Figura 6).
