## **V Congreso Argentino de Caminos Rurales**

**GESTIÓN DE CAMINOS RURALES, ARGENTINA AL REVÉS DEL MUNDO,  
Y MUCHO MÁS...**

**Autor: Ing. Agr. (MPP) Daniel Juan Costa**

**Asociación Argentina de Caminos Rurales Sustentables (AACRuS)**

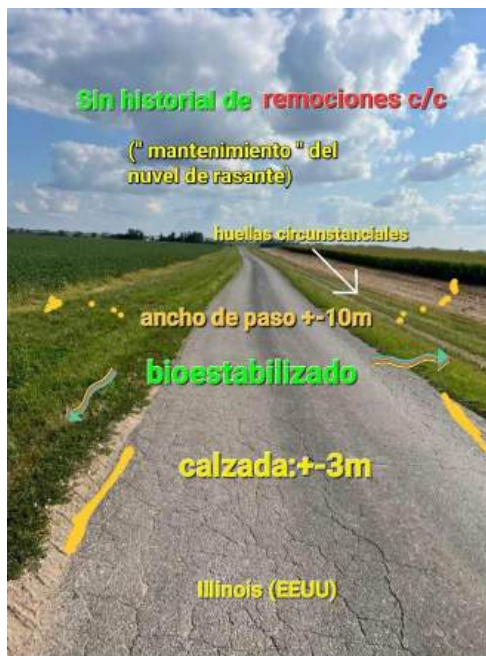
Observando -un poquito- los caminos en **el resto del mundo**, notamos que sus rasantes están “razonablemente” a nivel de los campos y, mayormente en diferentes grados, estabilizados con pétreos, como es el caso del camino en Illinois (EE. UU.) que aparece en la siguiente imagen.

- A) El camino está a nivel de rasante porque carece de historial de remociones cuneta a cuneta, es decir, las hojas niveladoras, sobre todo autopropulsadas, las utilizan para conformar caminos en las obras básicas. Uno de los usos rutinarios, por caso, está relacionado con retirar nieve, perfilar banquetas empastadas en rutas pavimentadas etc. En Argentina “**estamos al revés**” porque es la herramienta principal de uso sistemático y frecuente para **las remociones -peor aún- profundas, de cuneta a cuneta, que son las causas principales y suficientemente probadas de las bajas permanentes y crecientes del nivel de rasante.** Para los argentinos son actividades “normales de -ilusorio- mantenimiento”, pero un observador extranjero **podría** inferir que estamos “construyendo” masivamente caminos rurales.

- B) El ancho de calzada, mejor dicho, de paso frecuente, no excede los 3, a lo sumo 4 m, como veremos en otros casos en el mundo, no así el ancho de paso total que, por caso, está en torno a los 10 m. La flecha en la imagen anterior indica huellas de paso circunstanciales.

- C) El camino cuenta con banquetas empastadas; elemental, dado el ancho de la zona de camino.

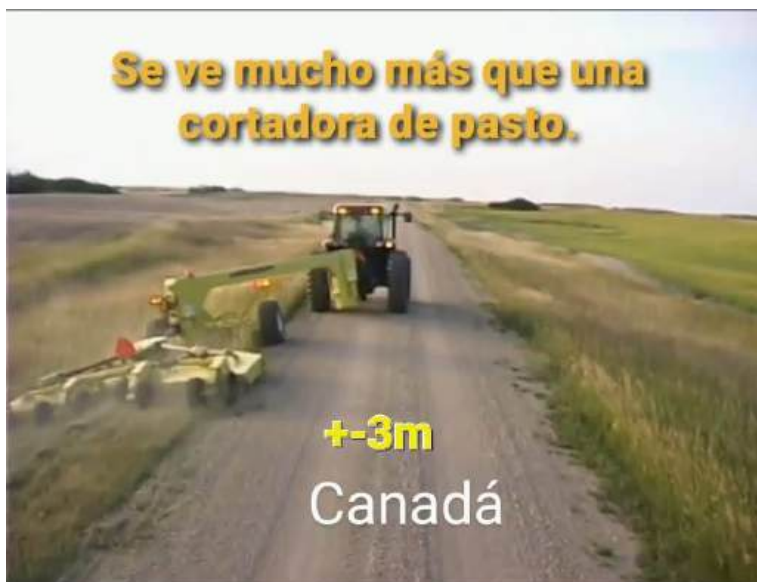
La imagen de más abajo muestra un camino en Canadá, segundo país más extenso del mundo, con un ancho de calzada ajustado al tránsito y banquetas empastadas. Se ve mucho más porque estabilizan con pétreos teniendo en cuenta “la demanda vial”.

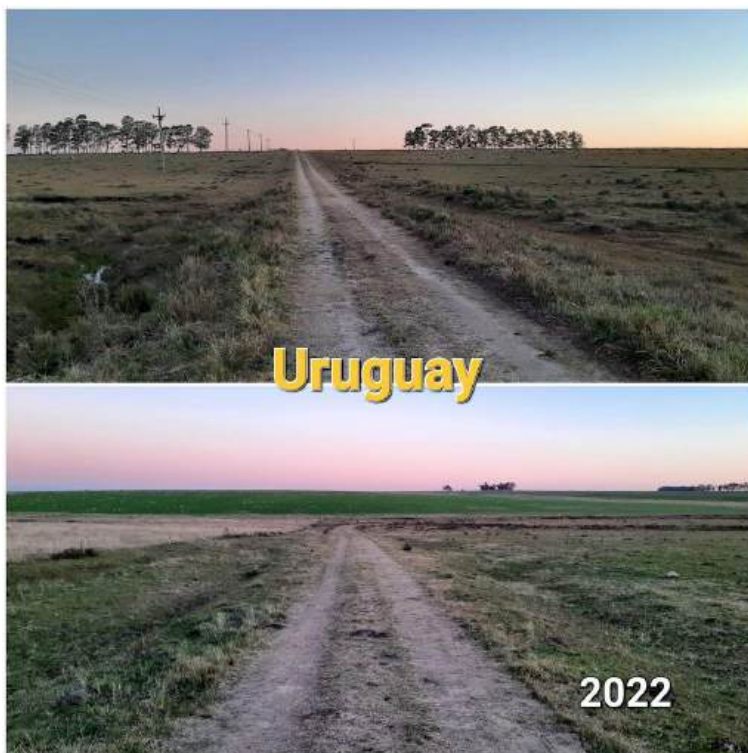
Uruguay es parte de la regularidad en los “**caminos rurales del mundo**”, con calzadas ajustadas al tránsito. En este caso, en torno a los 2,5 m, banquetas empastadas y con las rasantes ligeramente más altas que los campos. Nótese que, primeramente, fueron conformados con sus correspondientes cunetas. Claramente, no tienen historial de remociones frecuentes.

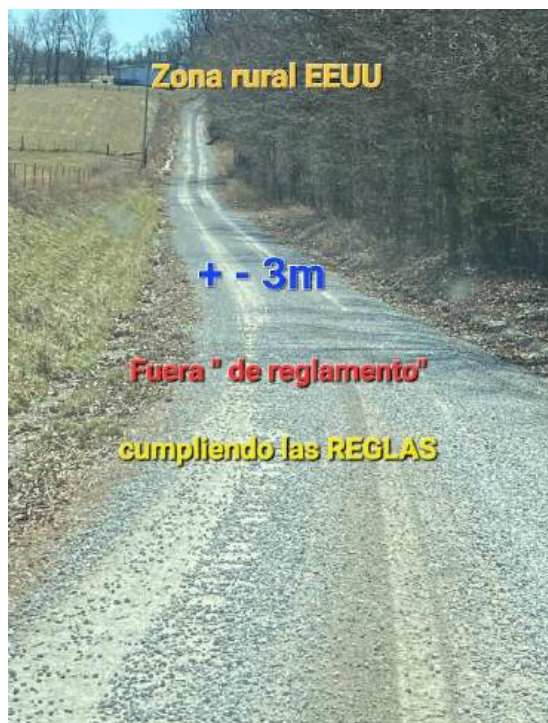
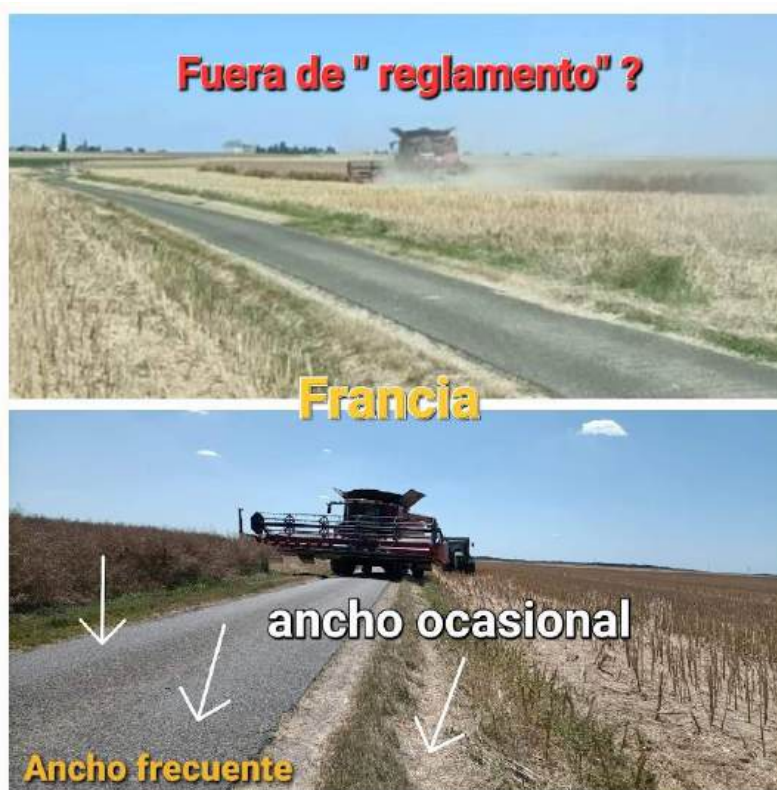
Desde la visión argentina, los caminos de las dos imágenes siguientes están “fuera de reglamento” por el ancho de la calzada; sin embargo, cumplen la función de garantizar transitabilidad, conectividad, etc.

Como en “**el resto del mundo**”, Francia da prioridad a la transitabilidad en la mayor extensión posible, con los anchos ajustados al tránsito frecuente (pavimentado) y las banquetas empastadas y firmes para que, por caso, transiten sin mayores inconvenientes los implementos agrícolas. Vale aclarar que, en la imagen superior se está cosechando trigo de 10 tn/ha y en la inferior, colza de 4 tn/ha.

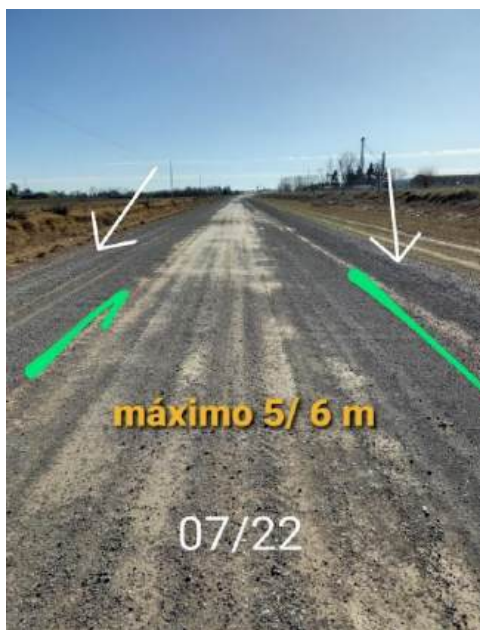
La prioridad debiera ser estabilizar en diferentes grados **la mayor extensión transitable posible, dentro del ámbito de la ruralidad, para aumentar la conectividad**. Sin embargo, es muy frecuente que se establezcan con anchos que no concuerdan con la “demanda vial”. En la imagen que sigue el ancho está en torno de los 12/14 m, cuando la demanda no excede los 5 m. Una estrategia heurística, que nos indica con mucha aproximación el ancho -razonable- requerido, es observar “el blanqueo” generado por los pasos frecuentes (espacio entre líneas verdes)

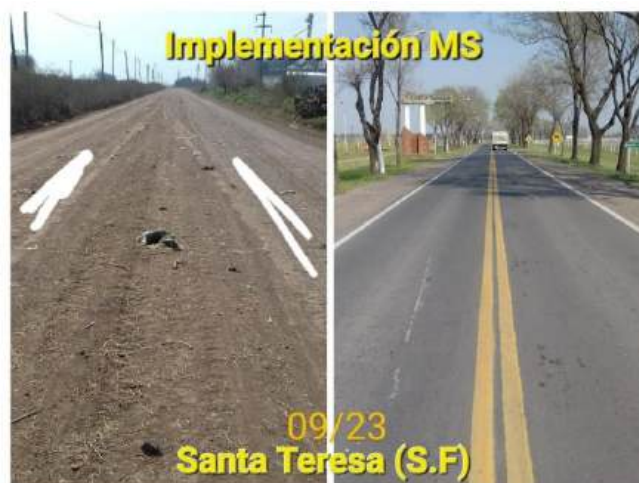
La imagen siguiente ilustra el acceso principal de la misma localidad a la derecha y el alternativo, que se encuentra a pocos metros a la izquierda.

Los materiales excedentes empleados en las obras de mantenimiento del primer acceso se podrían -sobradamente- destinar a estabilizar el acceso alternativo. La prueba contundente de los anchos excesivos la constituye el acceso principal, de relativo mucho mayor tránsito que, no excede los 5,5 m.

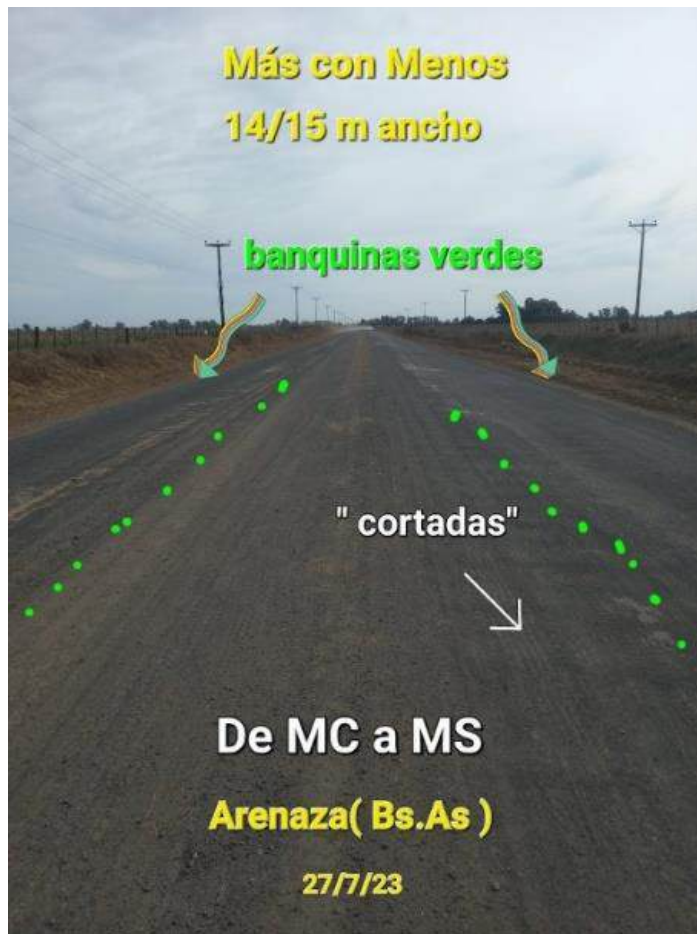
Veamos el caso de un camino rural de la zona de Arenaza (Bs.As.):

Se estabilizó la zona (14/15 m), directamente esparciendo materiales sobre el perfil clásico de camino con “las tres vías” del MC, generado por el paso de las hojas niveladoras por los laterales (en un principio quedan más “lisos”, por eso se transita por los dos costados) y el centro de la calzada (por donde debiera circular), con irregularidades, acorde con la cantidad y tipo de suelo desplazado, en muchos casos con restos vegetales sin compactar o, a lo sumo, efectuado inadecuadamente.

Nótese que, aún con material agregado, el tránsito tiende a ir por los laterales.

Los “tres blanqueos” corresponden a las tres vías, con un detalle no menor: las “cortadas” cubiertas parcialmente por materiales son evidentes signos de erosiones por surcos anteriores, otro “clásico” del MC. Con lluvias torrenciales los materiales tenderán a ser arrastrados hacia las cunetas. Como en el **resto del mundo**, el ancho del “blanqueo” no supera los 4/5 m.

1. Corregir superficialmente el centro de la zona de camino (entre los puntos verdes) para conformar un perfil semiplano semejante al adoptado en rutas pavimentadas, e inducir el tránsito al medio de la calzada.

2. Utilizar, eventualmente, parte de los materiales de los laterales para agregarlos en la zona entre puntos de paso frecuente, permitiendo el desarrollo espontáneo de vegetación (aparición de banquetas verdes), con disminución de gastos de mantenimiento y mejoras notables en el manejo de las aguas excedentes.

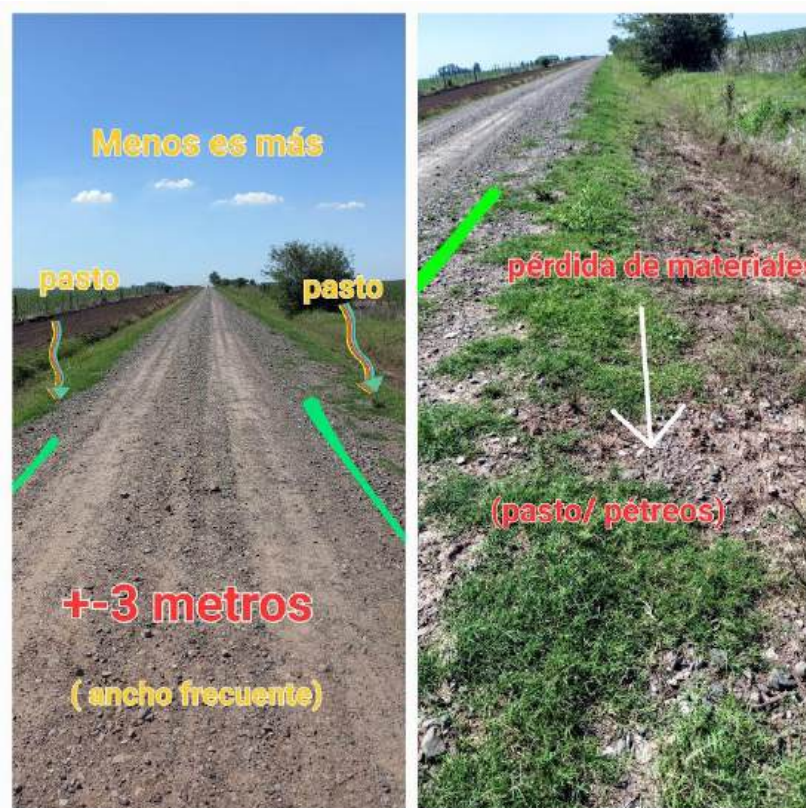
En la imagen izquierda de más abajo notamos la vegetación (en este caso mayormente “gramón”) colonizando el área de pétreos, simplemente porque carece de tránsito frecuente (**como el resto del mundo**).

En la imagen derecha se puede observar la colonización con más detalle y los materiales perdidos.

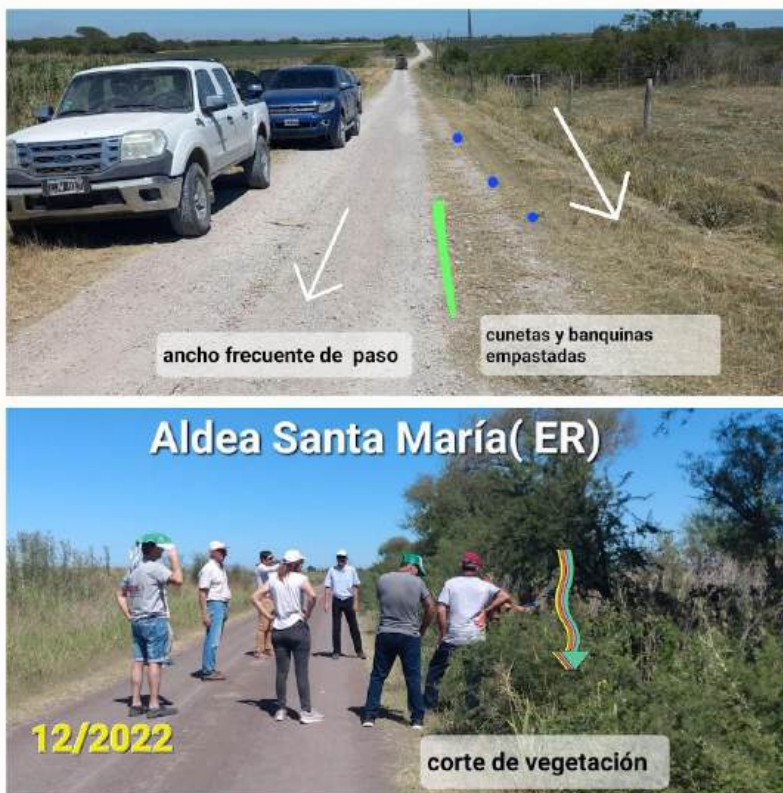
**Imagen superior:** Como consecuencia virtuosa de “incluir el material verde” e incorporar la indispensable cortadora de pasto, provista por un vecino, la vegetación rastrera (por caso “gramón”) colonizó parte de la calzada estabilizada anteriormente con “broza”, que no tiene tránsito frecuente. La zona entre la “raya verde” y los “puntos azules” constituye el ahorro en agregado de materiales pétreos, sustituido por “materiales vivos” mejorando, además, el manejo de aguas excedentes, entre otras ventajas que mencionaremos más adelante.

**Imagen inferior:** En este caso, el camino es de calzada natural, con similar ancho efectivo de paso.

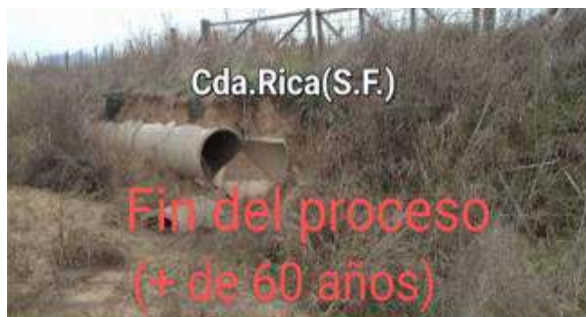
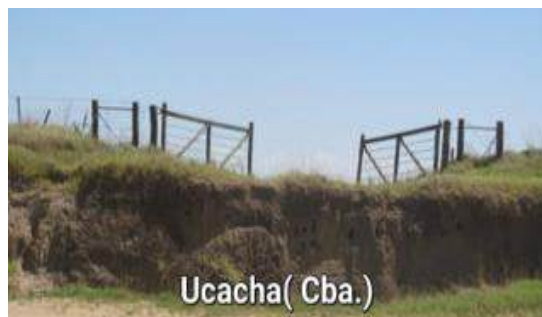
Los efectos colaterales, lentos e imperceptibles en apariencia, de las remociones continuas son en muchísimos casos devastadores. Las dos imágenes, subsiguientes, independientemente de las regiones son elocuentes.

Los descalces de líneas de alambrados y de postes de tendido de cables, son algunas de las consecuencias de usar las veredas como fuentes de suelo (canteras). **El MC es “voraz” en suelo**, porque reiteramos, las remociones generan condiciones para pérdidas permanentes y, consecuentemente, reposiciones a través de extracciones laterales. **Al revés del mundo.**

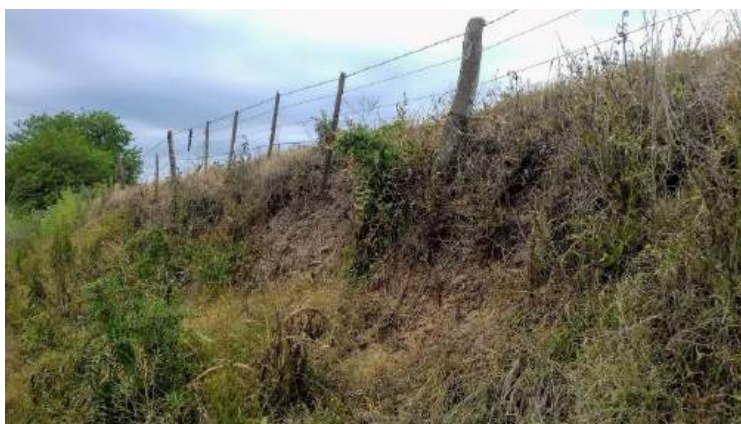
Como lo ilustra la imagen siguiente, los descalces de postes en líneas de alambrados son otro de los “daños colaterales” relacionados con el MC. En este caso, agravado por la eliminación parcial de la vegetación, la aspersión generalizada de herbicidas en las veredas y la consecuente depresión de la biodiversidad.

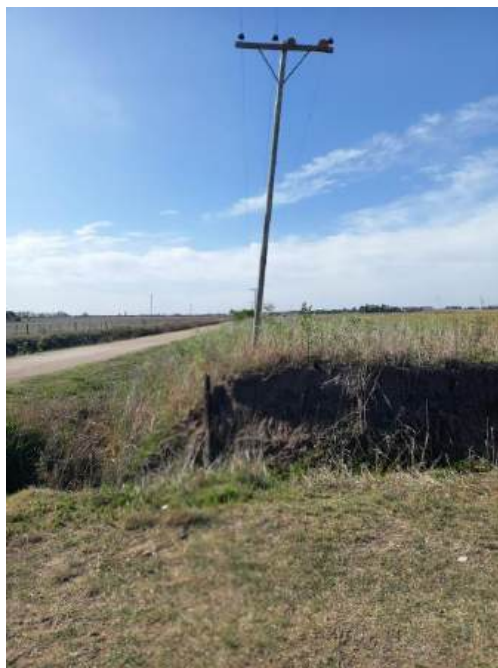
En la imagen siguiente notamos no sólo el descalce del poste con tendido eléctrico, sino la desaparición de alambrados, en ambos sentidos. Nótese que sólo quedó en pie un poste esquinero.

El perfil de suelo expuesto “cuenta la historia de remociones”; durante los primeros años, con discos y hojas niveladoras, y luego los signos “de las uñas” de palas retroexcavadoras para alteos.

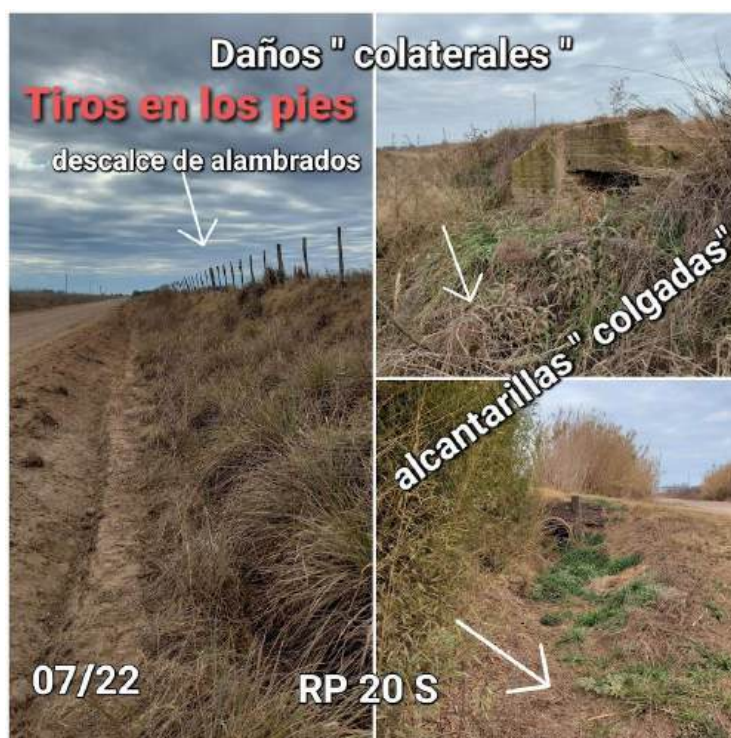
Las imágenes de alcantarillas transversales y laterales “colgadas” con respecto a las cunetas, por la baja del nivel de rasante, son generalizadas, con graves alteraciones en los flujos de aguas excedentes. Lo primero que se nos ocurre para “solucionar” los problemas “autoinfligidos” es reemplazar las alcantarillas existentes por otras de mayor diámetro, sin advertir las causas. Los gastos son muy altos, con “soluciones” transitorias y parciales, porque no queda resuelto el desbalance de los escurrimientos. La imagen izquierda de más abajo muestra otro caso de descalce de alambrados.

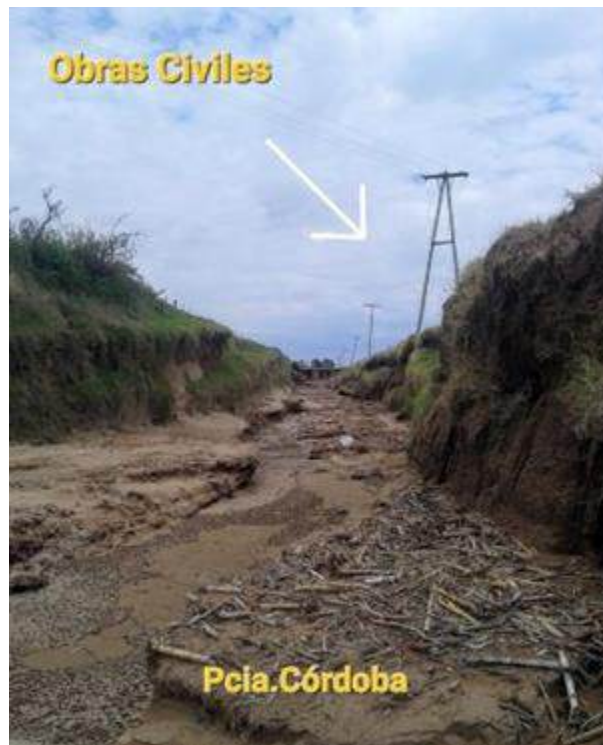
Huelga comentar el desastre ambiental que muestra la foto siguiente tomada en la provincia de Córdoba.

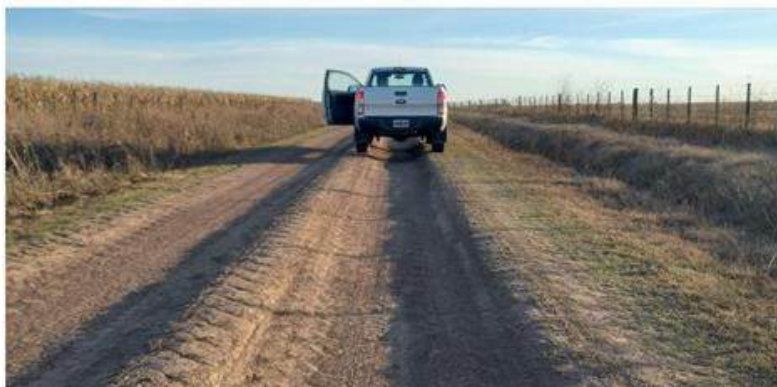
Estas imágenes temporales demuestran contundentemente lo antedicho.

En este caso, en **octubre de 2019** (época inapropiada para intervenir en la conformación de caminos, por el mayor riesgo a exposición de suelo movido a lluvias con potencialidad erosiva), se procedió tal como lo indican “los Manuales”. Resultado previsto; calzada más angosta aún, cunetas profundas con peligro de desbarrancamiento, mayores dificultades para el transporte de maquinarias en una zona de camino de por sí, angosta, entre otros inconvenientes. Nótese la mezcla de suelo con restos vegetales **SIN COMPACTAR COMO ÚLTIMA LABOR**.

En **mayo de 2021**, también lo previsto. El supuesto “arreglo” (en realidad aflojamiento) de la calzada no llegó al año, ya que el daño evidente comenzó a aparecer antes de esa fecha.

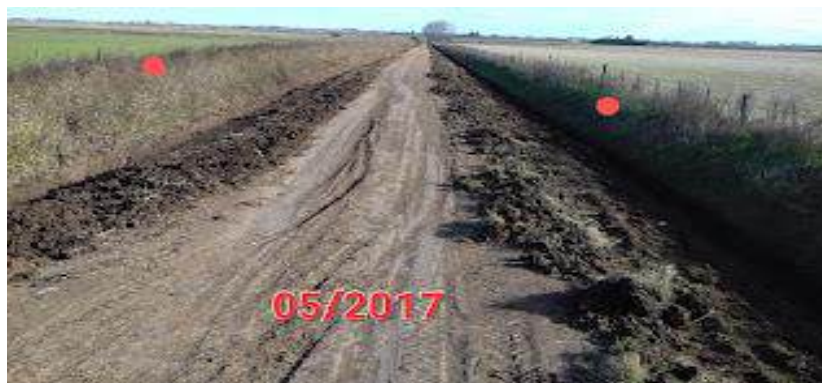
Recurrentemente desde hace décadas, removemos de cuneta a cuneta como se aprecia en la imagen siguiente (05/2017), con “los puntos rojos” como “duros” indicadores de **degradación**, que el MC denomina **mantenimiento**.

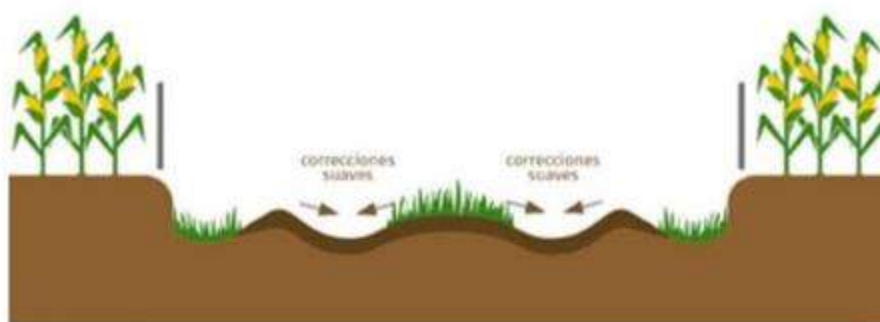
Figura 3:  
Con suaves  
correcciones se  
intenta preservar la  
compactación.

El diagnóstico MS considera que los fondos de las huellas están compactados por el tránsito y lleva a cabo correcciones superficiales desplazando suelo, como lo muestra la **figura 3**.

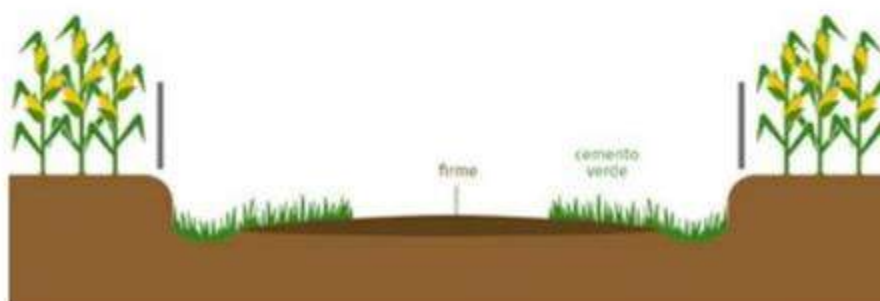
Figura 4:  
Camino compactado  
según el manejo  
sustentable.

La **figura 4** muestra la calzada -en este caso- compactada por el tránsito, con perfil semiplano, escurrimientos repartidos, creación de banquetas empastadas, con mayor ancho de paso y más seguras.

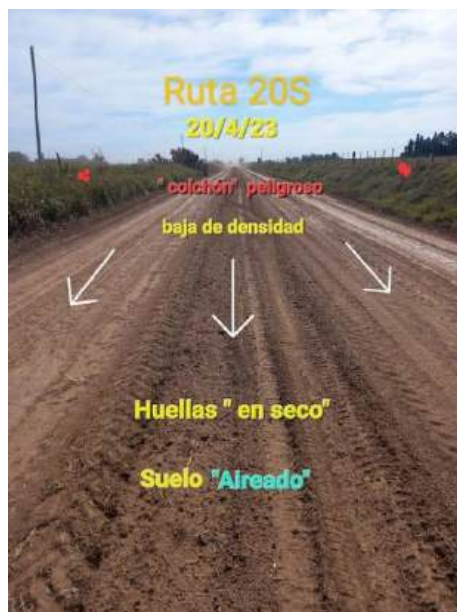
**Imagen del 20 de abril:** Para el MC -supuestamente- es “trabajo terminado”, para el MS es suelo “recién aireado”, las tres vías... La alusión a “colchón peligroso” se debe a que, hubo un vuelco de un vehículo al intentar transitar por el medio.

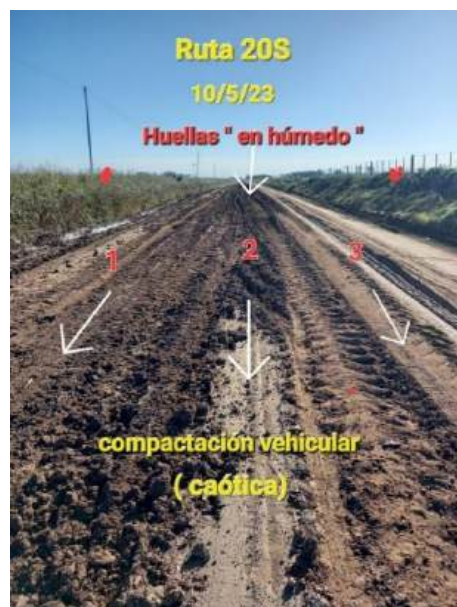
**Imagen del 10 de mayo:** A los 20 días, llovieron 20 mm; para la visión MC, el tránsito “rompió el camino”, lo considera “un paisaje natural”, previsto, y la “solución” y valoración de gestión son la velocidad y frecuencia de nuevas remociones.

Para el MS, las huellas “en húmedo” son “compactaciones caóticas” por el tránsito, en suelos sueltos.

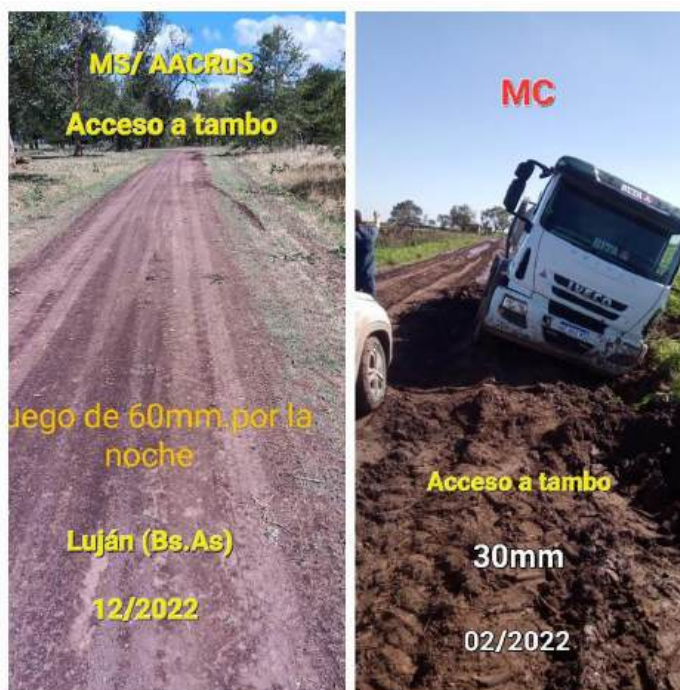
**A la izquierda**, camino de acceso compactado, con perfil semiplano, escurrimientos repartidos, y banquetas empastadas. Luego de 60 mm por la noche, el tránsito no generó huellas.

**A la derecha**, luego de 30 mm, huellas en relación con la profundidad de las remociones, camión en la cuneta por el clásico “abovedado” las ausencias de compactación y banquetas verdes.

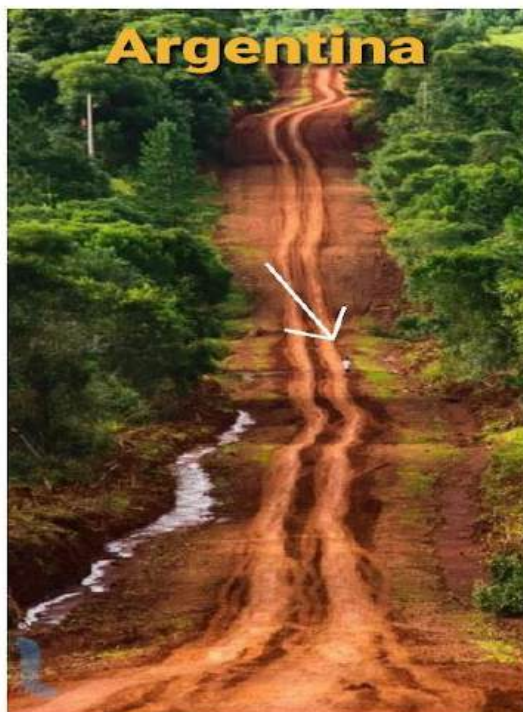
**A la izquierda, Argentina:** Signos de las omnipresentes remociones cuneta a cuneta, erosiones hídricas, con perfil de camino abovedado y cunetas en V.

**A la derecha, resto del mundo:** Zona de camino empastada hasta donde el tránsito lo permite, cunetas tendiendo a parabólicas, perfil de la calzada semiplano, carentes de signos de erosiones.

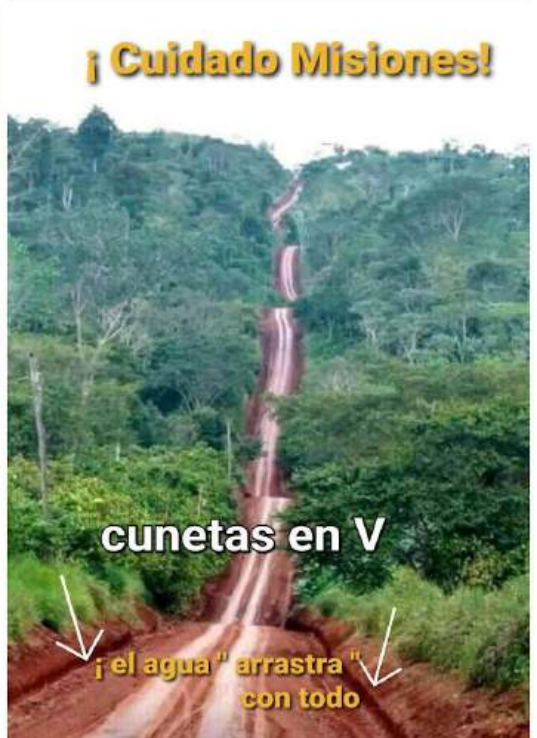
**A la izquierda:** Las "barrancas" en los paisajes misioneros están "naturalizadas"; sin embargo, la gran mayoría son de origen antrópico y acompañan -casi- invariablemente, las zonas de caminos; son el símil a los "caminos canales" de la región pampeana. Los "puntos rojos" indican el nivel de la

rasante inicial del camino con respecto a los campos. Los puntos verdes muestran hasta donde debiera desarrollarse la vegetación, en relación con el ancho de paso frecuente (**como en el resto del mundo**).

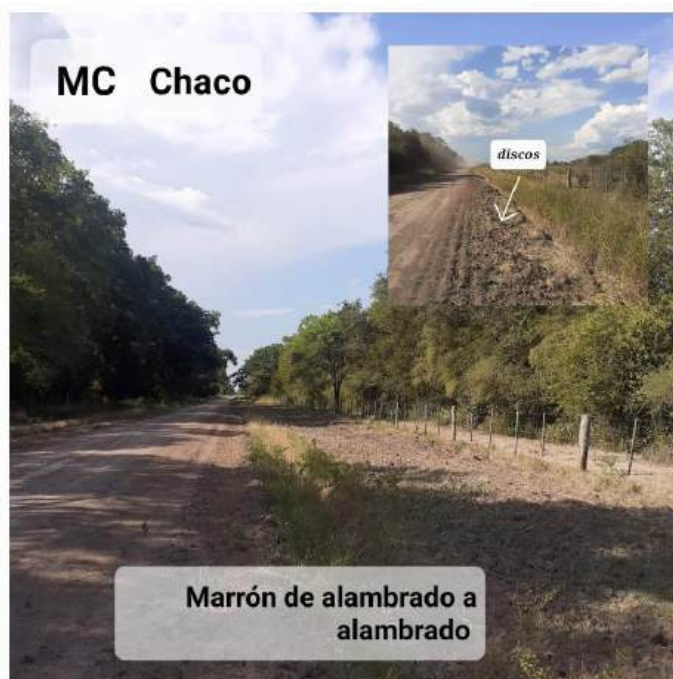
El ancho de paso frecuente, **como el resto del mundo**, está en torno de los 3 m; “el blanqueo” lo indica, el resto, de las líneas verdes hacia los laterales, cubierto de vegetación espontánea rastrera, como se ilustra en la figura de más abajo.

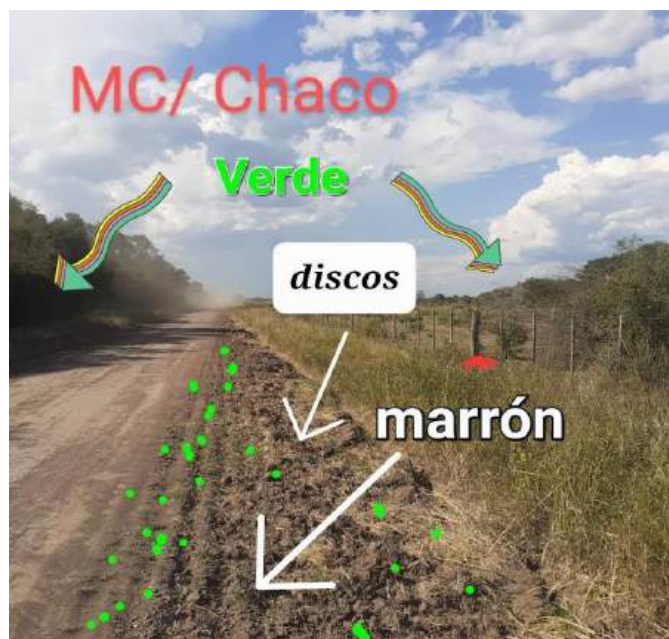
Con más detalle, “el punto rojo” en la imagen siguiente indica signos de baja en el nivel de rasante, pese a que es un paisaje (en este tramo) de planicie. Si hay “verde” en los campos, debe, sí o sí haber verde hasta al menos lo que indican los “puntos verdes”.

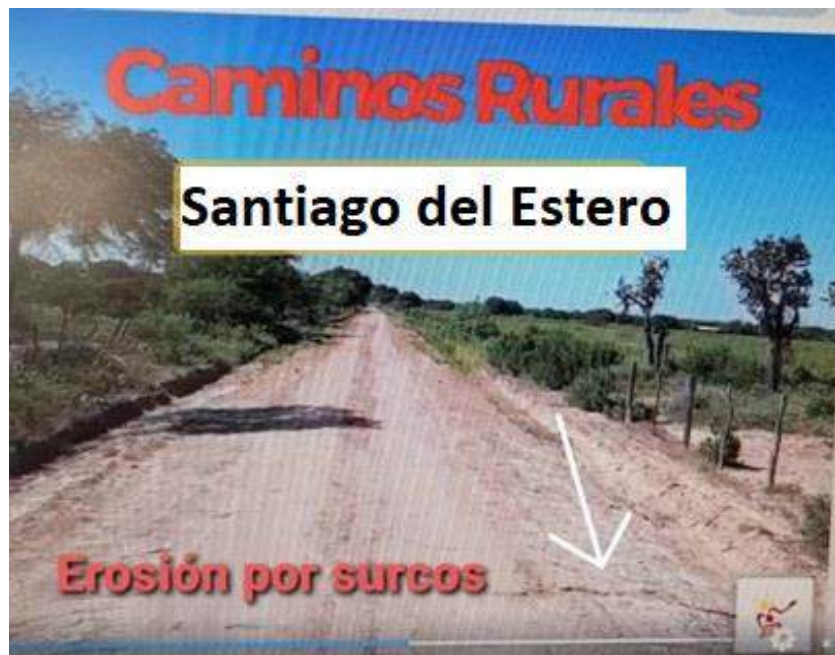
Nada hemos logrado. Una vez más encontramos signos de erosiones laminares y por surcos, con cunetas en V, lo que aumenta la velocidad y poder erosivo de las aguas excedentes.

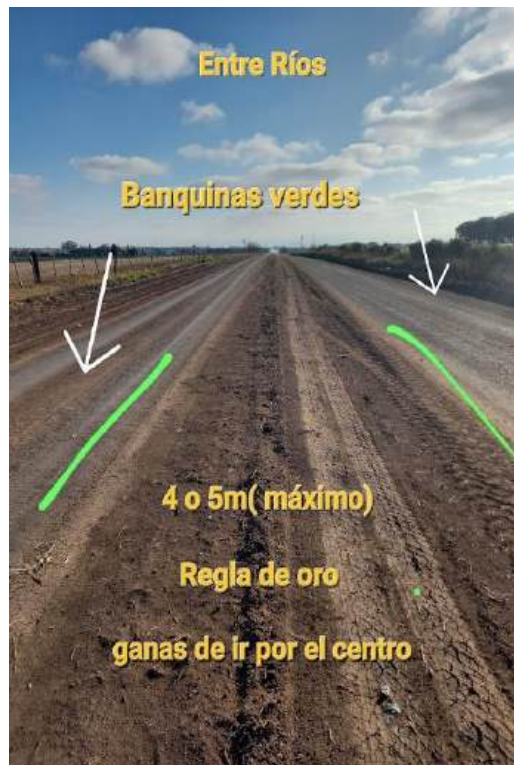
El ancho excesivo, en torno a 15 m, surge como consecuencia de las remociones cuneta a cuneta, generando las clásicas “tres vías”, de las cuales las laterales son las primeras en utilizarse por estar menos removidas con respecto a la central, que está más floja (por eso las huellas). Paradójicamente, este camino carece de banquetas y, probablemente, si se estabilizara con pétreos, lo cubrirían en su totalidad. En cambio, si se pavimentara, se lo haría con el ancho usual en torno a los 7 m.

**Opción MS:**

1. Rectificar la zona entre líneas verdes, compactar e inducir el tránsito en el centro, es decir, **“tener ganas de ir por el medio”** (regla de oro)
2. Promover el desarrollo de vegetación espontánea hasta donde el tránsito lo permita.

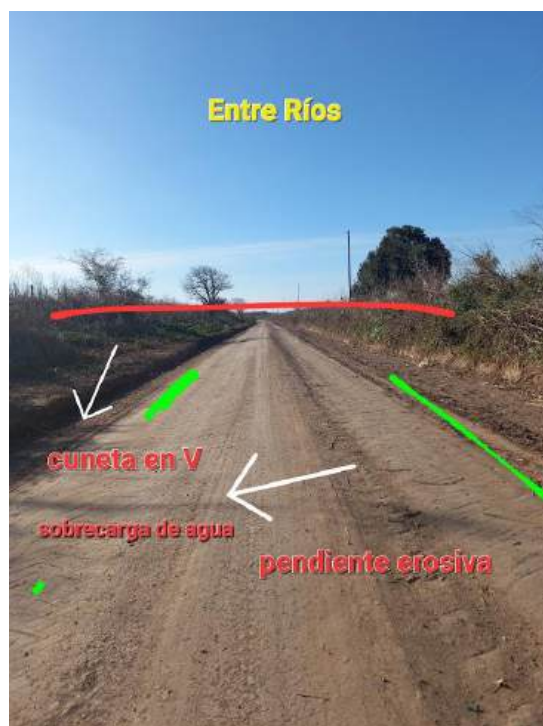
**Camino secundario:** En la imagen siguiente, la raya roja (que podrían ser los puntos rojos) indica el nivel de degradación. El perfil del camino con una pendiente larga, escurrimiento unilateral y cunetas en V crean las condiciones para generar erosiones por surcos (cortadas, serruchos), arrastrando suelo y aumentando la velocidad del agua.

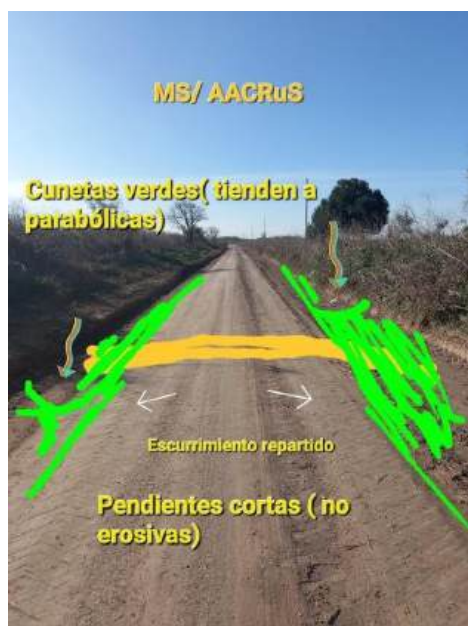
1. Con criterios semejantes utilizados en el campo, en este caso, corregir el perfil del camino para distribuir los escurrimientos hacia las dos cunetas, compactar el centro (por tránsito concentrado o deliberadamente), promoviendo como en todos los casos, la cobertura verde.
2. Dejar que la vegetación y sedimentos del suelo hagan que las cunetas tiendan gradualmente a una conformación parabólica, mejorando su desempeño hidráulico, como se muestra en la imagen de más abajo.

Se evitarán las cortadas en la calzada expuesta y las correcciones serán más superficiales con muchos menores gastos.

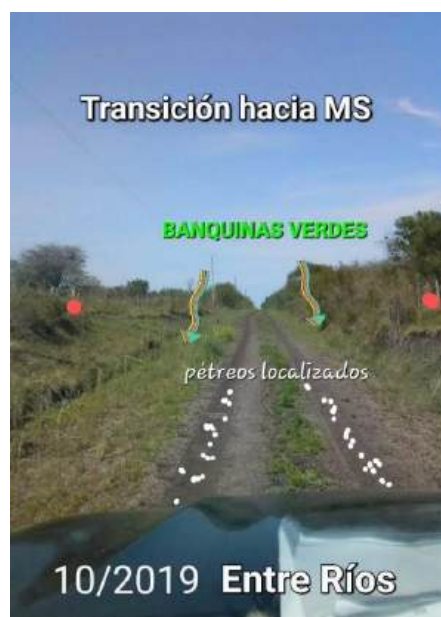
Desde la perspectiva sustentable, la imagen siguiente ilustra una zona de camino con aproximadamente el 90% bioestabilizada. Para que la vegetación “no sea maleza”, en vez de “molerla” con discos o rolos trituradores, se pasa la cortadora de pasto para que, preservando la cobertura, adquiera aspecto “rastrero” (claro está, corroborando previamente la ausencia de pozos o irregularidades).

Es -muy- probable que, al carecer de compactación previa, el tránsito compacte el suelo formando huellas, las cuales se corregirán superficialmente, por supuesto, asegurando los escurrimientos.

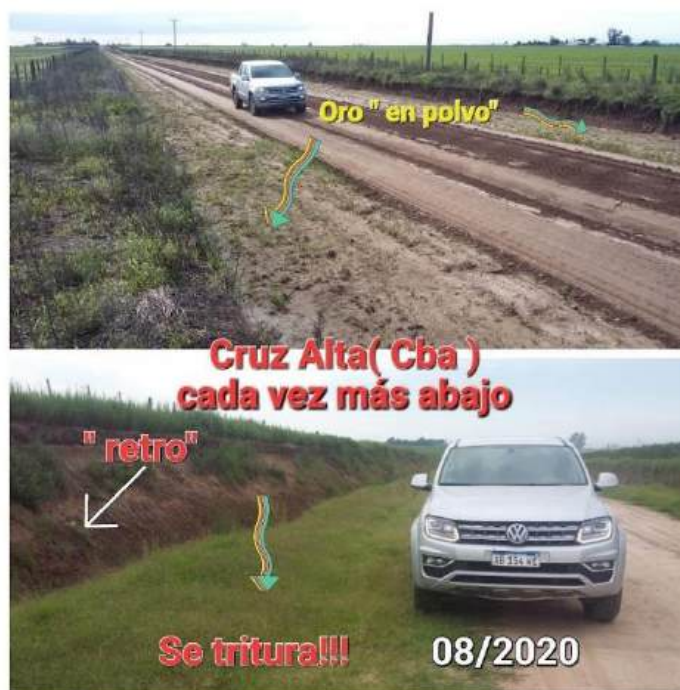
La segunda imagen muestra una zona intermedia, hasta la flecha que indica “retro”, movida recurrentemente con “motoniveladoras” (sobre todo), para regulares extracciones laterales de suelo (los denominados “préstamos”). Obviamente sigue el proceso erosivo con aceleración de daños, por aumentos progresivos del caudal y velocidad del agua.

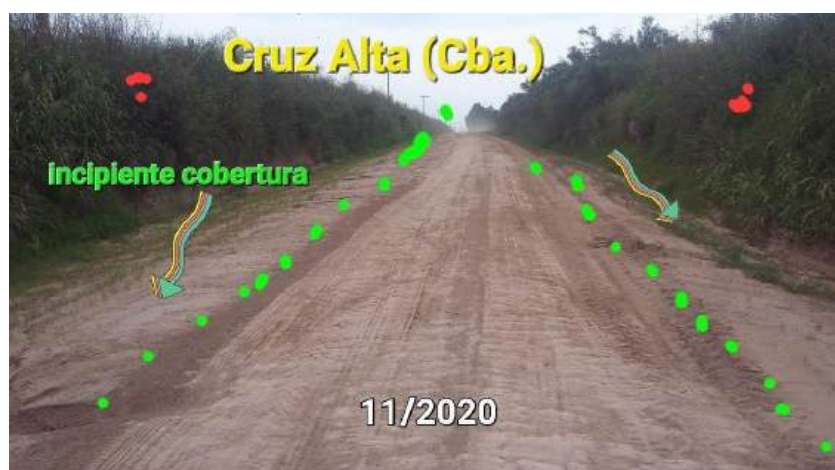
El resultado, luego de un tiempo variable, lo observamos en la imagen de más abajo, que muestra **un gran camino canal**, donde:

- A. El suelo de la calzada corresponde al horizonte C, es decir, una zona de camino **“decapitada”**.
- B. La zona entre puntos, con “cortadas severas y duras” por las características del horizonte, y conformación del perfil en V invertida.
- C. La incipiente cobertura en noviembre es la consecuencia de haberla eliminado, por caso, en agosto. Claramente, **al revés del mundo y mucho más**.

**Una posible opción MS de MITIGACIÓN, es**

- 1. Cuidar “como oro” la incipiente vegetación, para que se desarrolle lo máximo posible.
- 2. Incorporar, por supuesto, la cortadora de pasto (ausente en los corralones del país, excepto en las localidades que comenzaron con la implementación del MS).
- 3. Aplicar correctivos -muy- superficialmente en la zona de paso frecuente, cuando la humedad del suelo lo permita, para “suavizar la V invertida” y evitar las erosiones por surcos (cortadas).

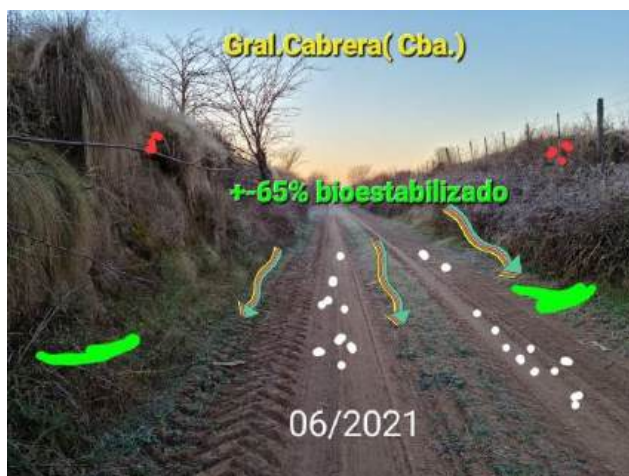
**Camino terciario de la misma localidad.** Lo hecho, hecho está, son los caminos que generamos con las remociones, sin malas intenciones, claro, al contrario, con toda la buena disposición para “mantenerlos”. En esta situación, lo más razonable es dejar que la vegetación cubra lo máximo

posible la estrecha zona de camino (FRÁGIL, NO TOCAR). Una reflexión importante que omití: En diferentes grados, todos somos responsables (en el sentido de capacidad para responder) de esta situación generalizada en Argentina. En lo que a mí respecta, hasta hace algo más de 10 años, no advertía esta situación; con el agravante que soy Ingeniero Agrónomo y usuario frecuente de caminos rurales. Por eso mayormente me dirijo en primera persona del plural. **Esta admisión de responsabilidad (sin ponerme colorado), también amplía el grado de libertad para expresarme sin tapujos.**

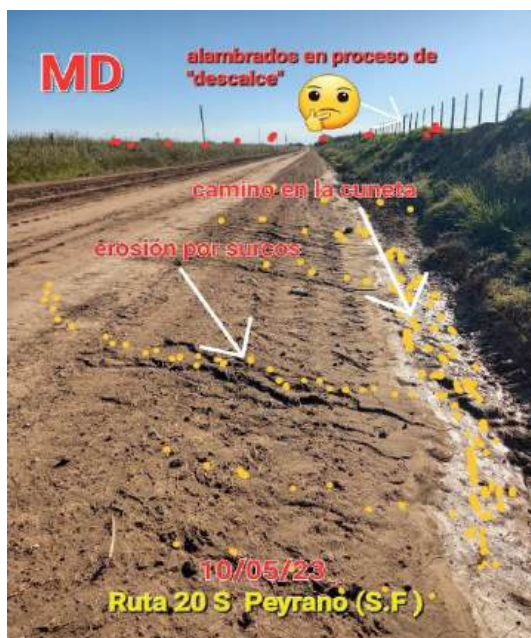
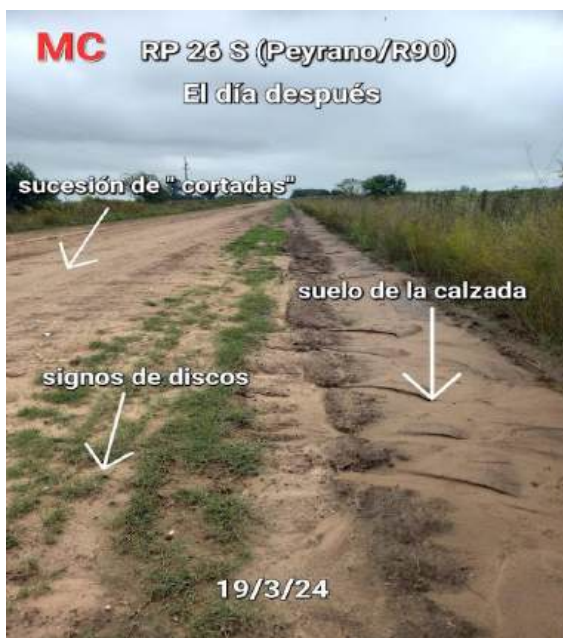
Invariablemente, semejantes situaciones con distintos suelos, topografías etc., tienen un común denominador: **los caminos rurales gestionados con remociones permanentes.**

Los signos de erosiones laminares, por surcos, cárcavas, con precisos diagnósticos “tranqueras adentro”, son invisibles “tranqueras afuera”, al extremo de atribuir las a “externalidades naturales”. El seguimiento por años de estos procesos, con precipitaciones de las más variadas intensidades, constituyen pruebas “robustas” de la devastación de las zonas de caminos por causales antrópicas.

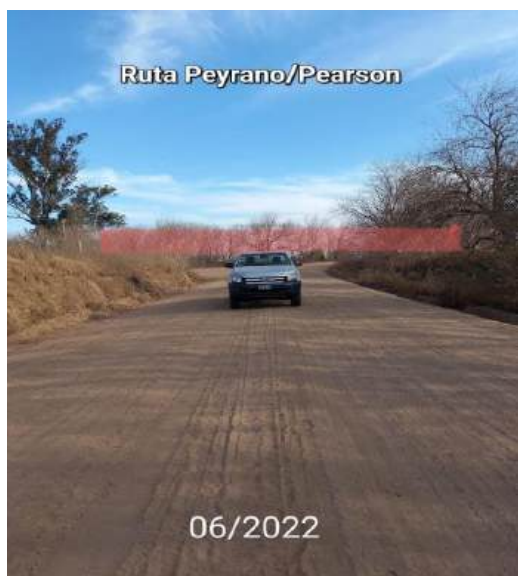
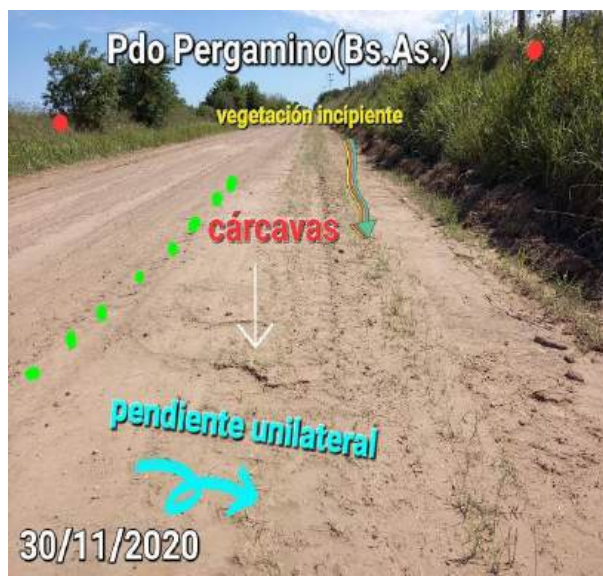
En esta provincia los testimonios también son contundentes: desde hace más de 60 años -reitero- ni siquiera hemos **MANTENIDO**, si no, hemos **DEGRADADO** la red vial rural con gastos colosales (sumemos 60 años) con crecientes costos futuros.

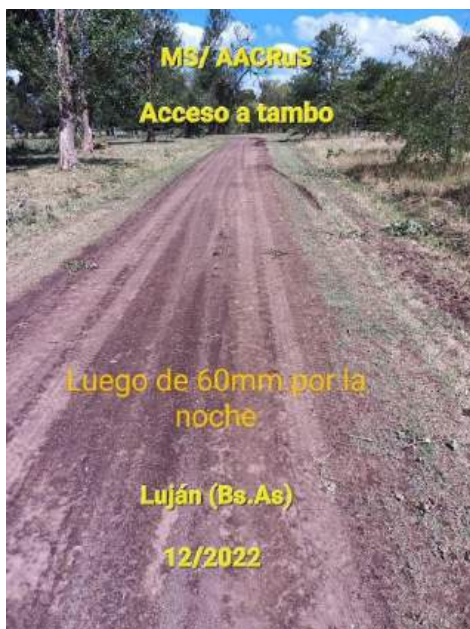
El camino de la imagen de más abajo es de uso intensivo.

Observamos “marcas” de los camiones y camionetas, en la calzada.

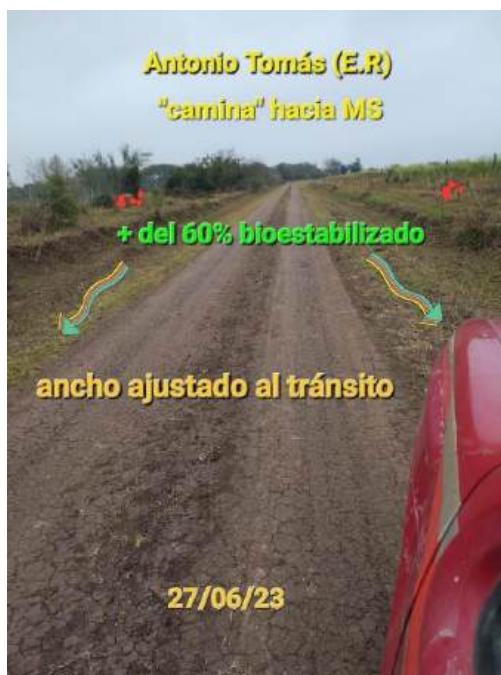
Los “puntos rojos” determinan el nivel inicial de rasante. Con el criterio convencional, la vegetación de las banquinas se hubiese eliminado; con el sustentable, se pasó la “cortadora”, bioestabilizando por “monedas” más del 60% del camino. Como **el resto del mundo**, el ancho de paso frecuente, en torno a los 3 m.

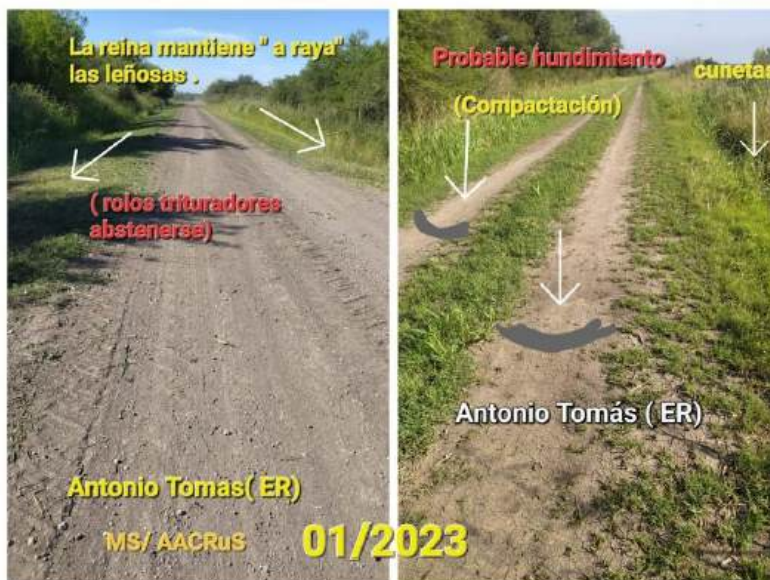
La imagen izquierda de más abajo muestra el “pasaje de la reina” seleccionando hacia vegetación rastrera, creando banquinas y controlando la vegetación leñosa, en vez de los “destructivos” rolos.

El sistema veredas, cunetas y banquetas empastadas, máxime en estos paisajes ondulados, es fundamental.

A la derecha, el probable hundimiento mencionado anteriormente por compactación del tránsito. Se resuelve fácil y económicamente con correcciones superficiales y/o agregado de pétreos en las huellas, asegurando siempre, los escurrimientos hacia las cunetas más profundas, como en este caso.

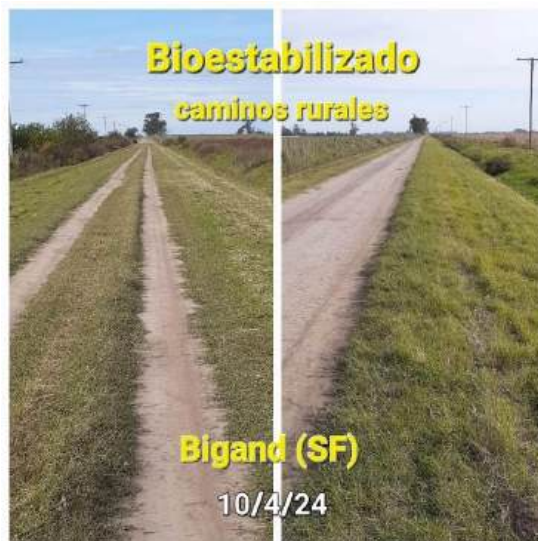
La parte izquierda de la imagen siguiente muestra un camino terciario; la derecha un camino secundario.

La imagen izquierda muestra a lo lejos un equipo cortando el pasto. Imaginemos episodios de lluvias en estos ambientes. ¿No les parece mucho más estable y sustentable?

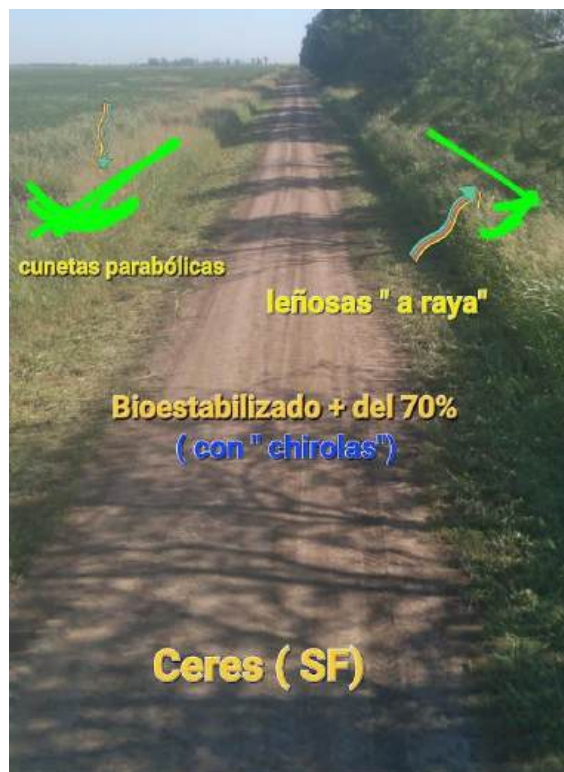
En la imagen que sigue observamos un tramo de esta localidad gestionado como en **el resto del mundo**.

Es clara la diferencia de costos, comparado con el pasaje de discos/rolos, además de los perjuicios.

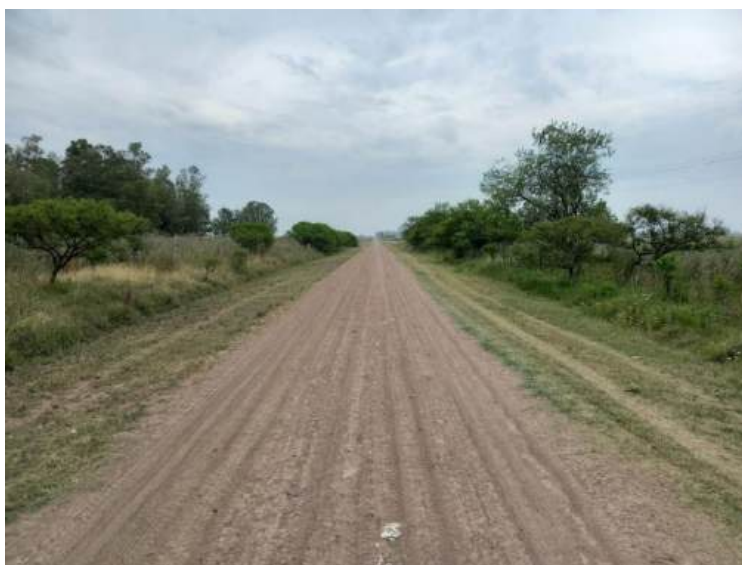
La siguiente imagen muestra un tramo del acceso Este a esta localidad en el que se puede apreciar, como en **el resto del mundo**, que el ancho frecuente de paso, en caminos rurales de relativo alto tránsito, es de aproximadamente 4 m.
