## **V Congreso Argentino de Caminos Rurales**

**GESTIÓN DE CAMINOS RURALES, ARGENTINA AL REVÉS DEL MUNDO,  
Y MUCHO MÁS...**

**Autor: Ing. Agr. (MPP) Daniel Juan Costa**

**Asociación Argentina de Caminos Rurales Sustentables (AACRuS)**

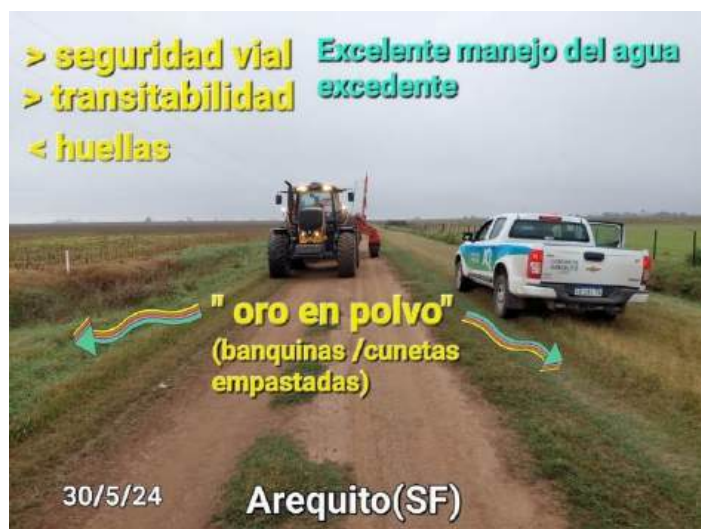
En este caso, semejante **al resto del mundo**, el ancho de paso frecuente está en torno a los 2,5 m, incluso con tramos de vegetación entre las huellas. El MC, recomienda anchos de calzada (con suelo desnudo) de 6 y, si es posible, 8 m, debido al tránsito más frecuente de grandes maquinarias. El MS argumenta que el ancho total no varía, la diferencia reside en que una parte importante está bioestabilizada; cada vehículo merma la velocidad, se corre del eje y, en la mayoría de los casos, ni siquiera se detiene. Imaginemos el tránsito de cosechadoras, camiones, monotolvas...mucho, mucho mejor...

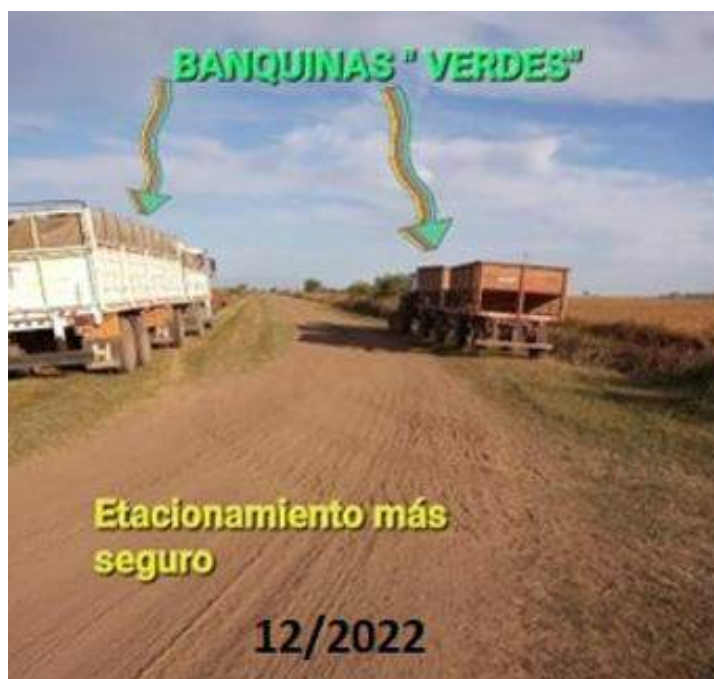
En la imagen que sigue vemos que el ancho de calzada expuesta no supera los 3 m, incluso en la época de cosecha cuando la actividad es mayor. ¿Quedan dudas que este "ambiente vial" es más seguro en contraste con suelos movidos, sin cobertura y "nubes" de tierra"?

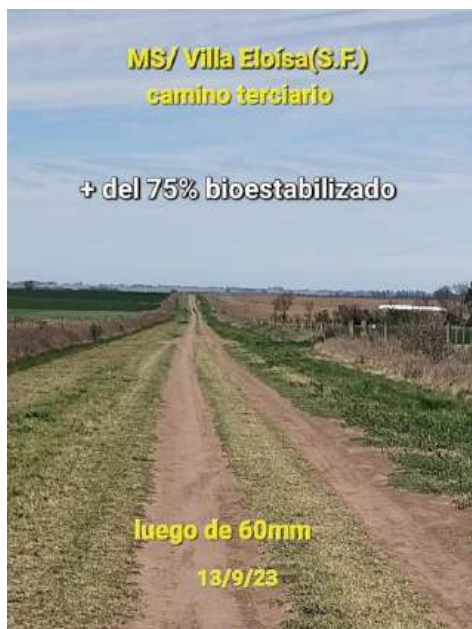
En un paisaje sobre todo ondulado, con pendientes largas, es fundamental cubrir lo máximo posible con “bioasfalto” (no removiendo suelo de cuneta a cuneta) la zona de camino. Luego de 60 mm de lluvia, los resultados quedan a la vista.

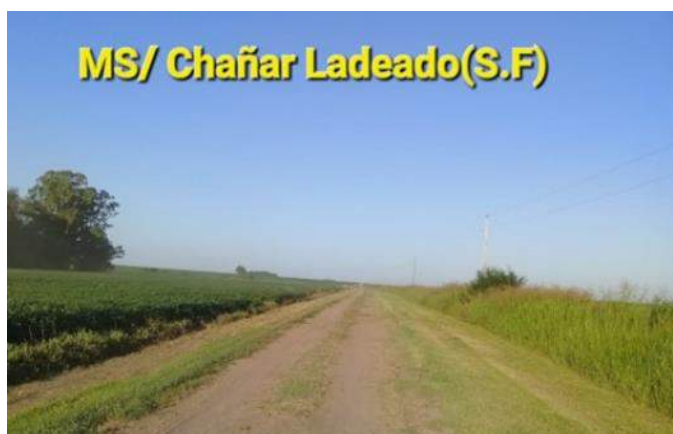
Hace años que en este camino secundario se implementó el MS, con contundentes mejoras en transitabilidad, gestión del agua y seguridad vial, con ahorros significativos en gastos operativos, habilitando la opción de reasignar recursos para el agregado de pétreos.

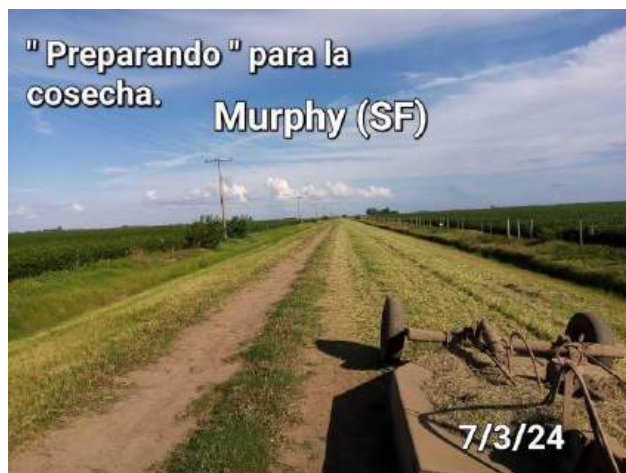
La calzada expuesta (suelo desnudo) sólo comprende las dos huellas. Puesto en otras palabras, la zona de camino está “bioasfaltada”, mejor dicho, “bioestabilizada”, en más del 90%.

¿No les parece que las maquinarias de porte, camiones, etc., disponen de un espacio más seguro y transitable? Desde la perspectiva MC, “preparar el camino para la cosecha” implica “moler los yuyos” con discos, abovedar, etc., etc., simplemente, porque no tiene incorporado el concepto de que la vegetación es un material vivo estabilizador. Para la perspectiva MS, preparar en este caso el camino implica cortar el pasto.

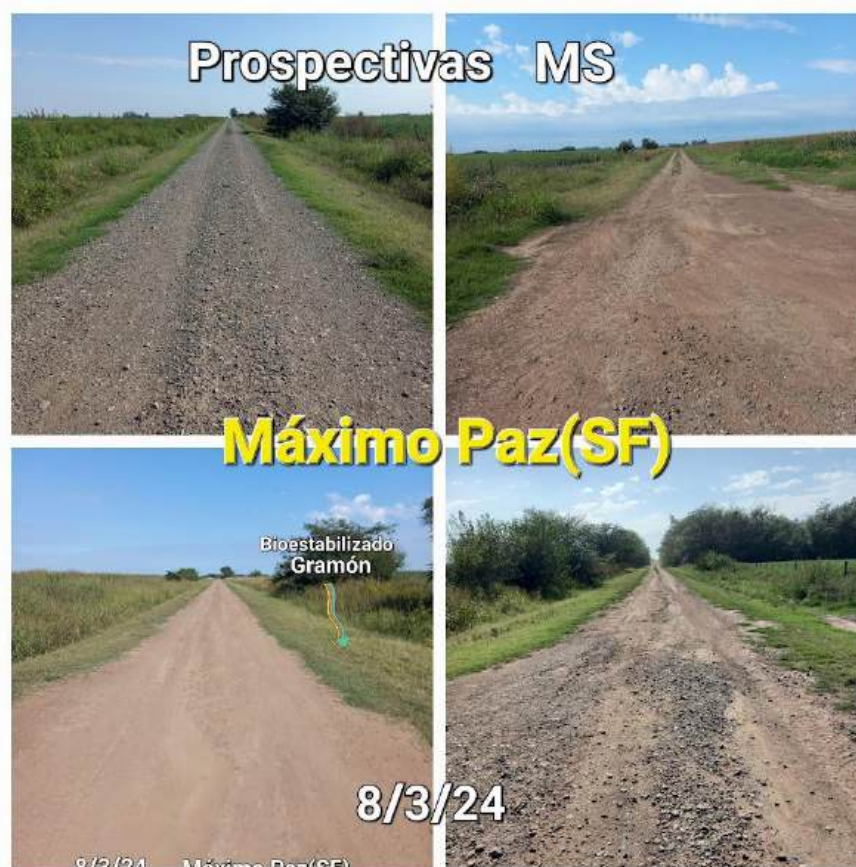
Observamos la imagen siguiente que muestra la intersección de dos caminos secundarios, con cuatro diferentes intensidades de tránsito, gestionados con el enfoque MS. A la izquierda y arriba observamos la calzada estabilizada con escorias, **como el resto del mundo**, en torno de 3 m. A la izquierda y abajo vemos un tramo de tránsito algo menor con zona de camino “bioasfaltada” parcialmente con gramón, con prospectiva de completarla semejante al caso antedicho. Las dos imágenes de la derecha muestran caminos con menor tránsito (las zonas entre huellas con vegetación). Las escorias, en este caso, desplazadas del camino principal, “nos invitan” a seguir, con claras prospectivas de mejoras.

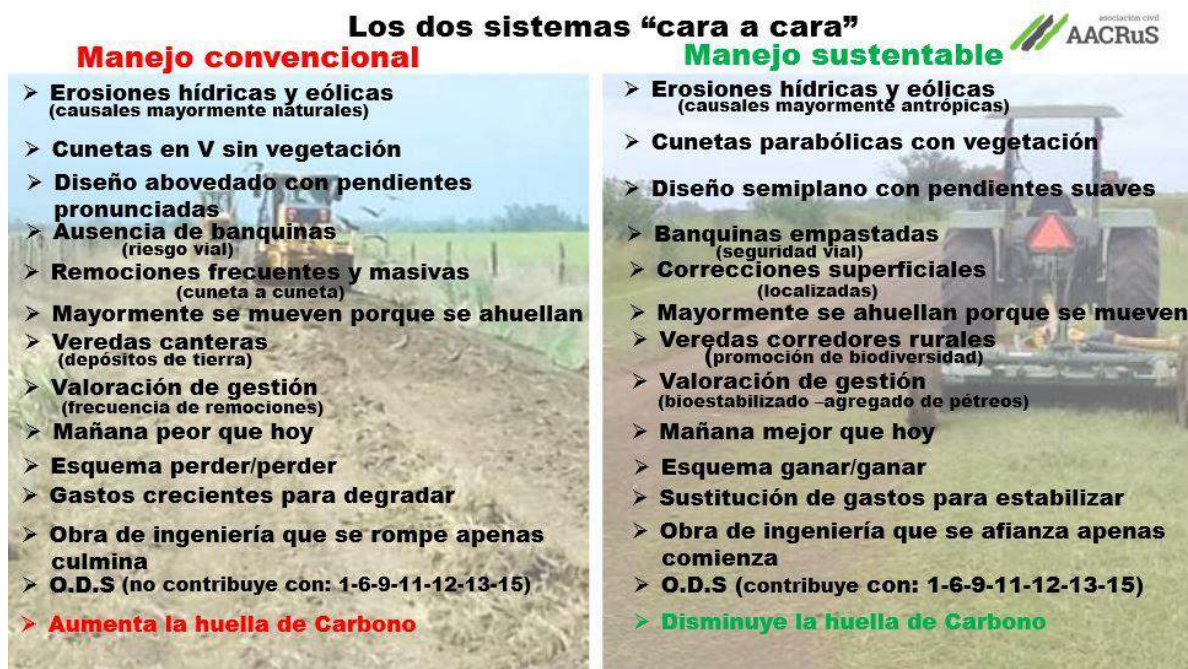
El siguiente gráfico resume en buena medida, los **DOS DIAGNÓSTICOS** (es decir a través de qué **conocimientos**) gestionamos la zona de caminos en Argentina:

**Erosiones hídricas y eólicas:** Están demostradas las causales mayormente antrópicas.

**Cunetas:** Está demostrado que, las cunetas parabólicas y empastadas son las más adecuadas para conducir las aguas excedentes.

**Perfil del camino:** Está probado que, el diseño semiplano con pendientes suaves controla las erosiones, mientras que el abovedado con pendientes largas y/o intensas las generan.

**Banquetas empastadas:** Hay claras evidencias de que las ausencias de banquetas aumentan el riesgo vial y la creación de las mismas empastadas lo disminuyen, además de otras ventajas.

**Ahuellamientos:** Está ampliamente documentado que las huellas se producen, en gran medida, por carencias de compactación en suelos movidos, además por supuesto, por acción del tránsito.

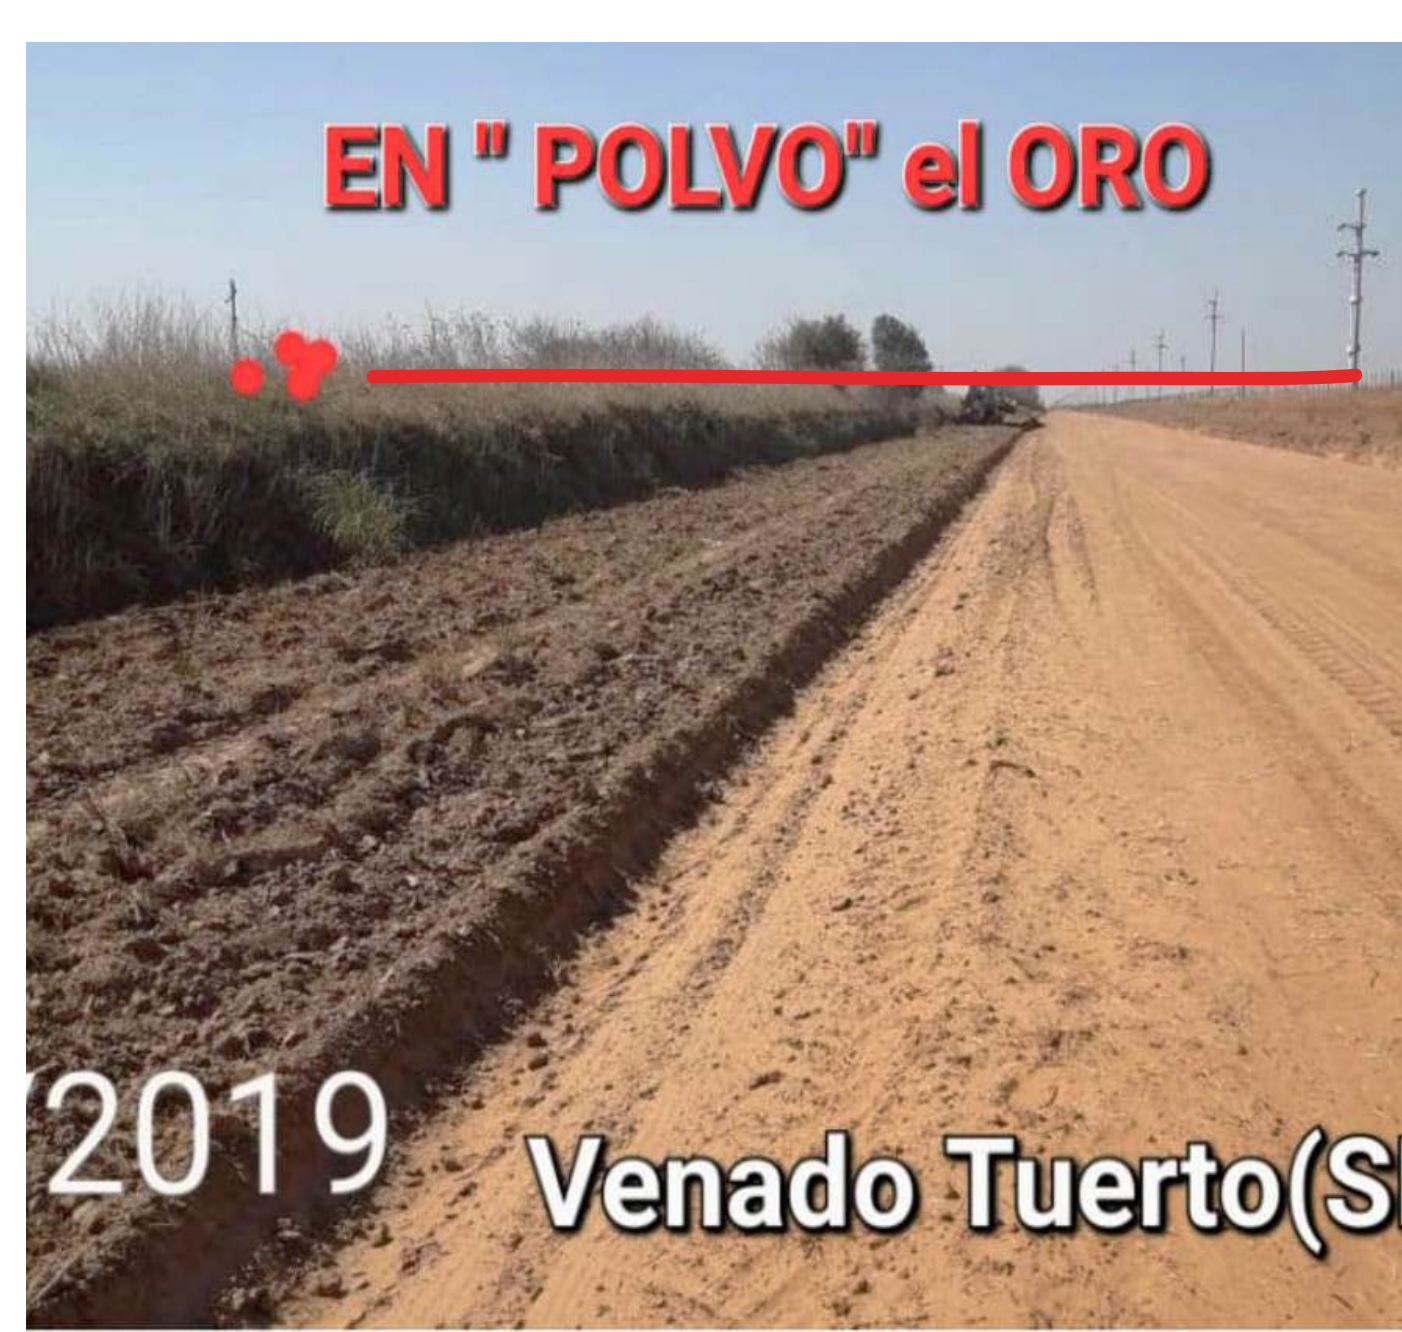
Las remociones permanentes crean las condiciones para erosiones hídricas y eólicas. Como indica la línea roja, notamos con claridad la rasante por debajo del nivel de los campos.

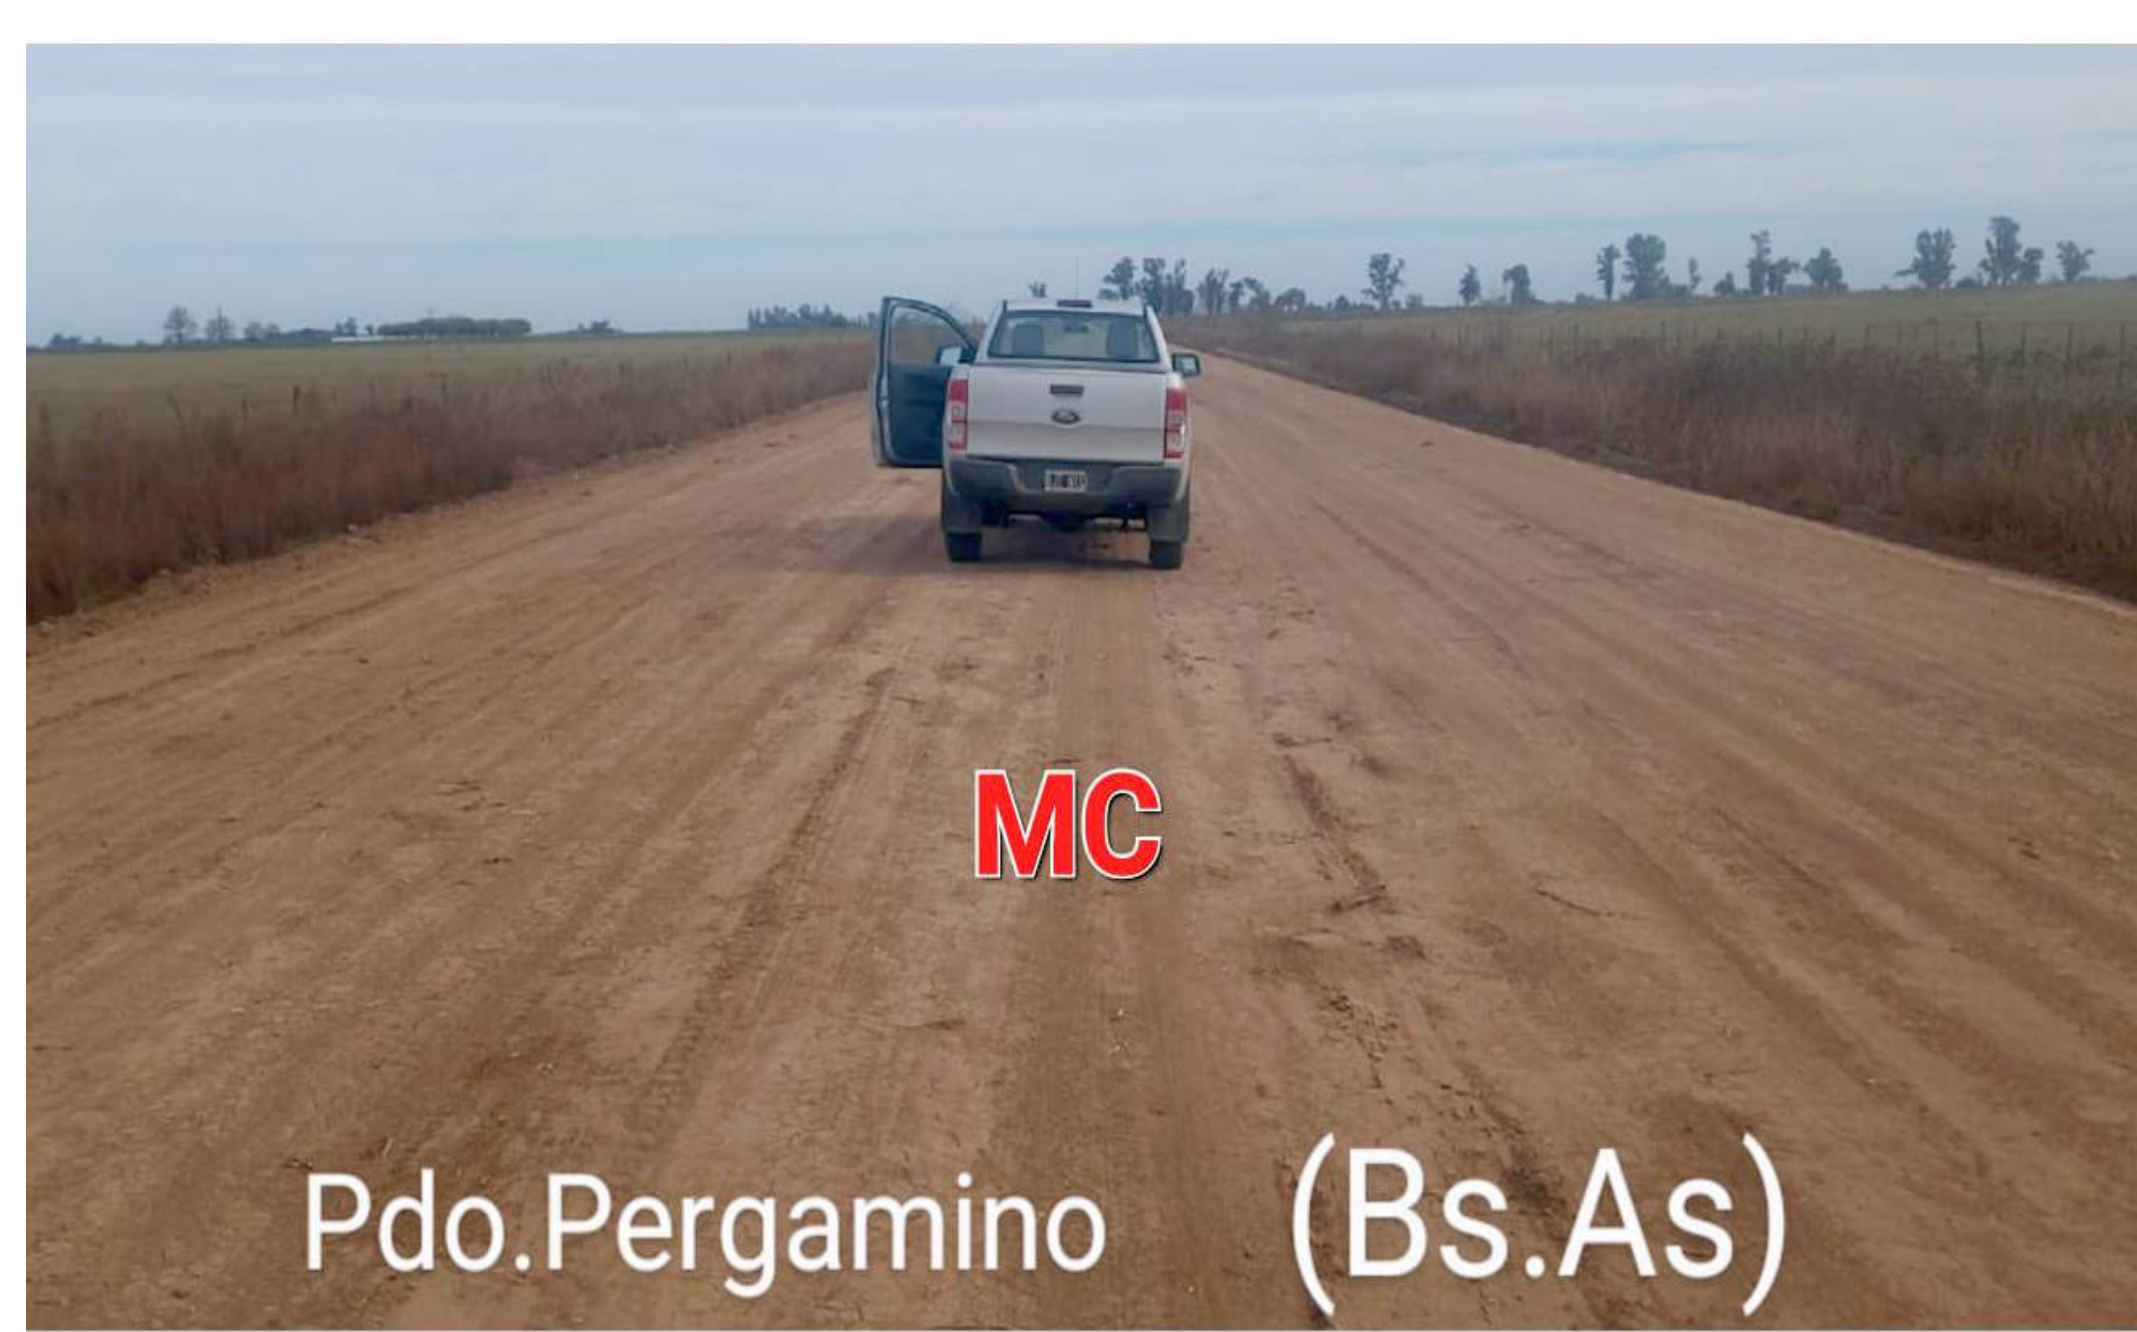
El ancho intervenido de camino en plena zona rural de muy bajo tránsito, supera el de cualquier ruta pavimentada (al revés del mundo).

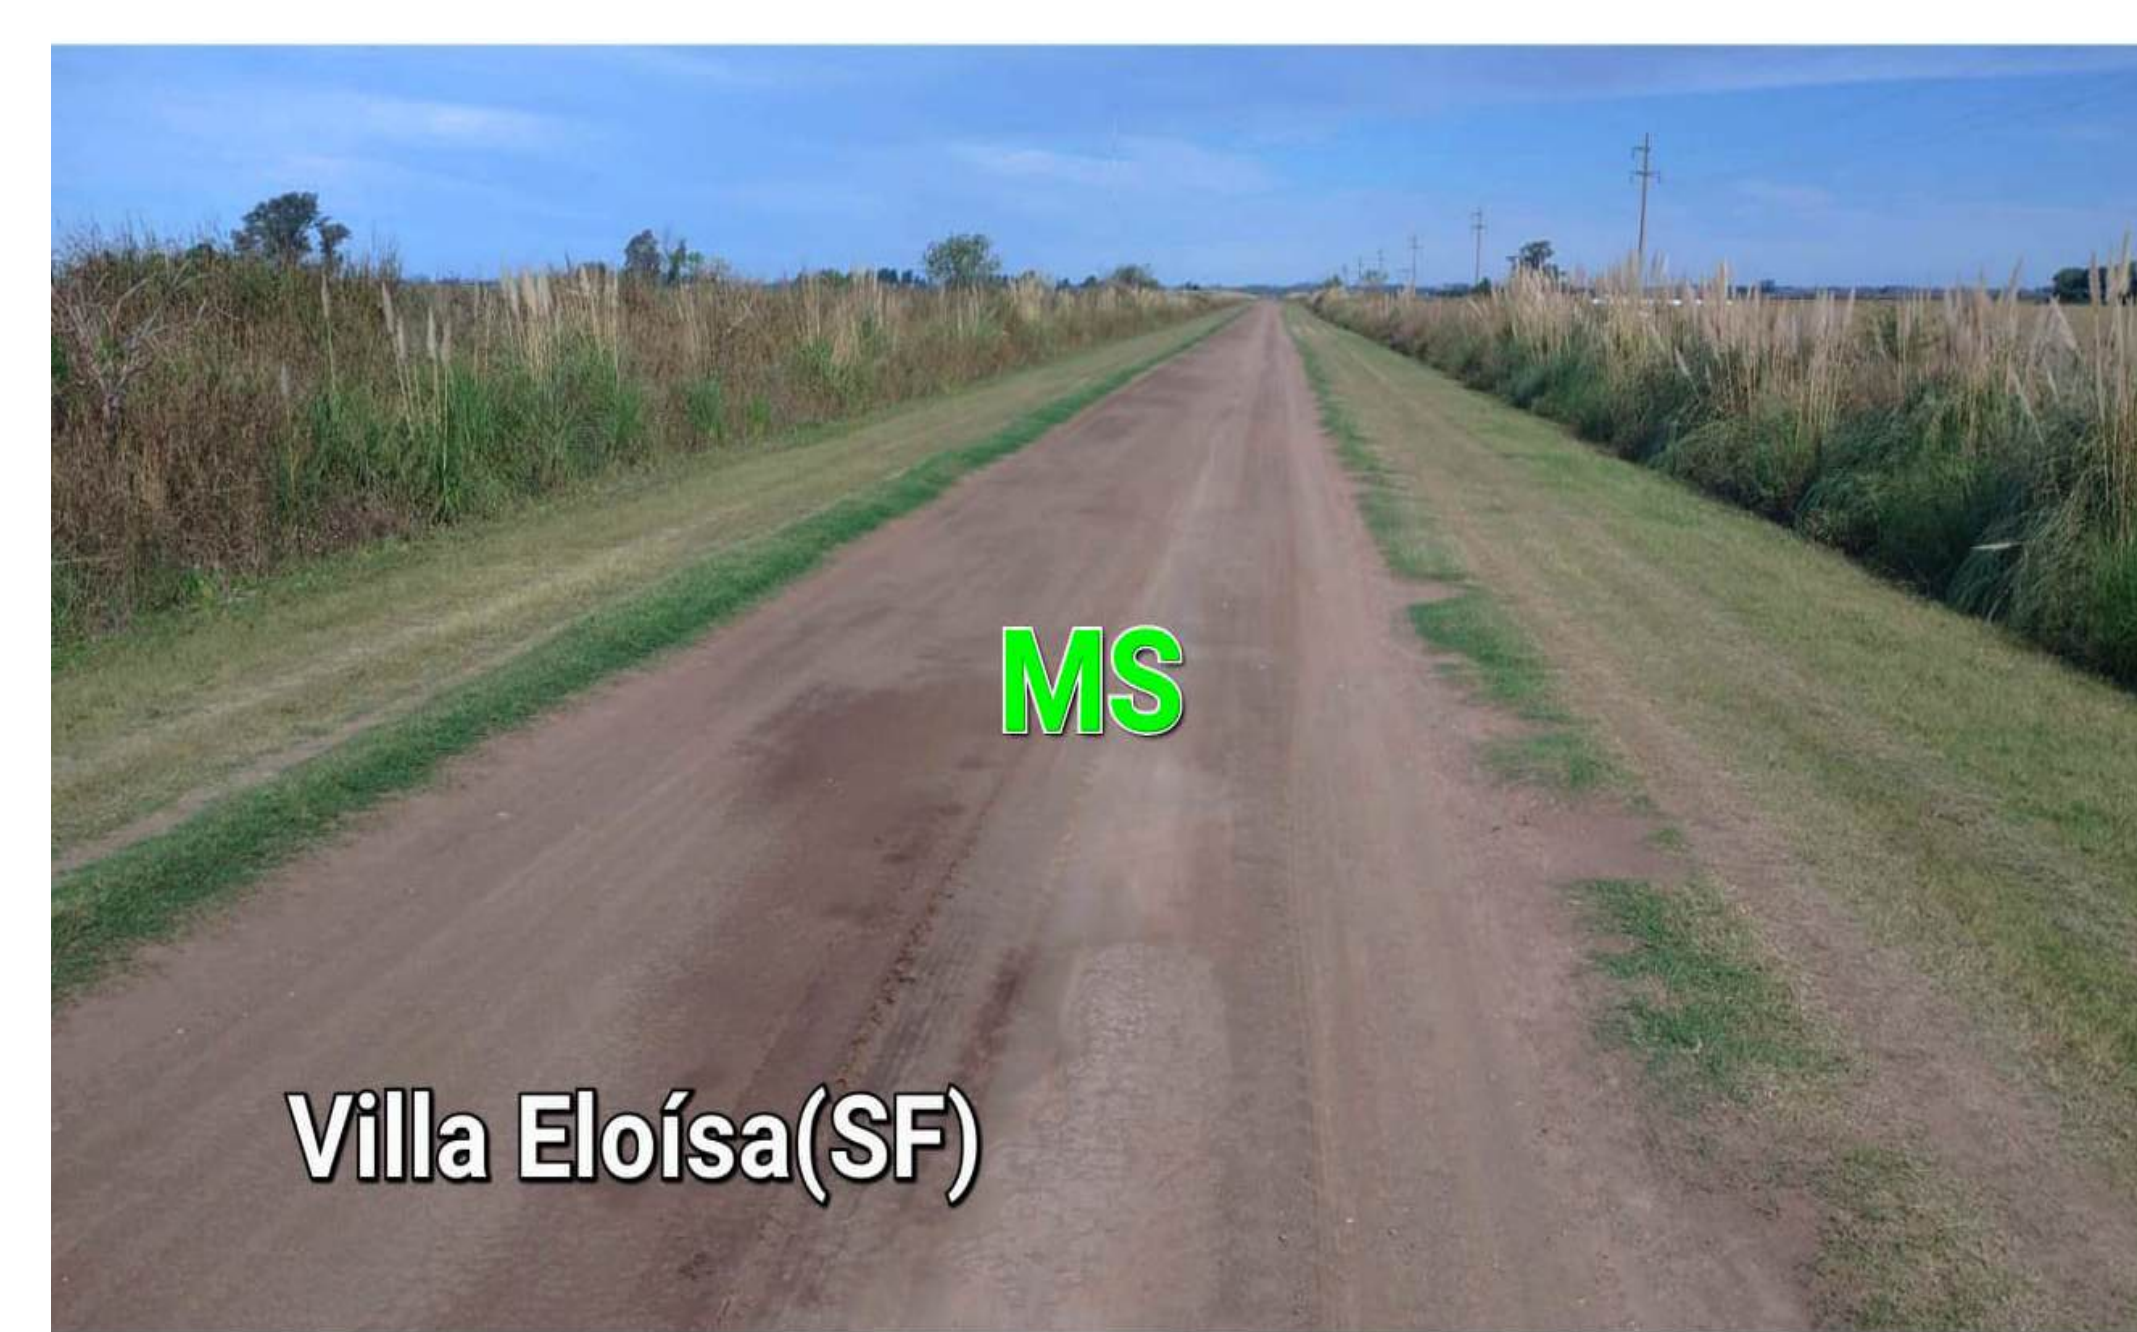
Para el manejo sustentable, la cobertura vegetal es un biomaterial constitutivo indispensable de los caminos rurales hasta donde el tránsito lo permita (como el resto del mundo).

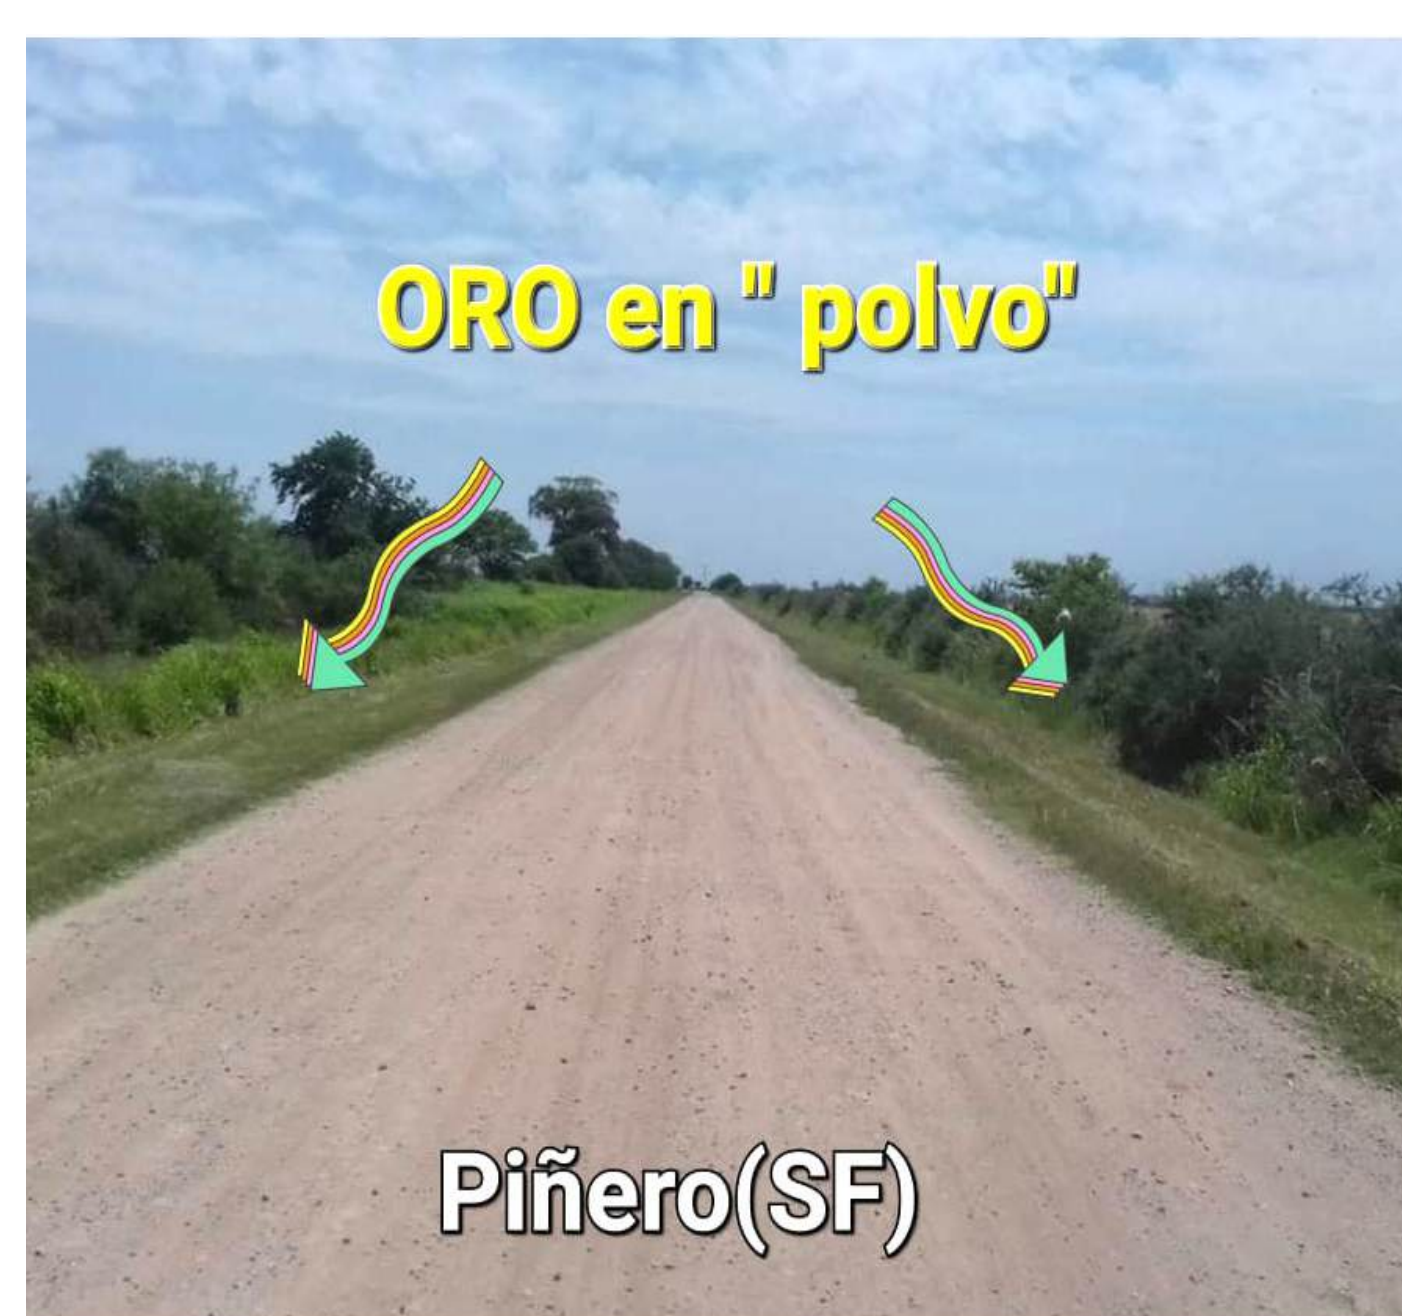
El bioestabilizado (cobertura vegetal en veredas, cunetas y banquetas), son componentes esenciales para el manejo sostenible de las aguas excedentes y la promoción de la biodiversidad.

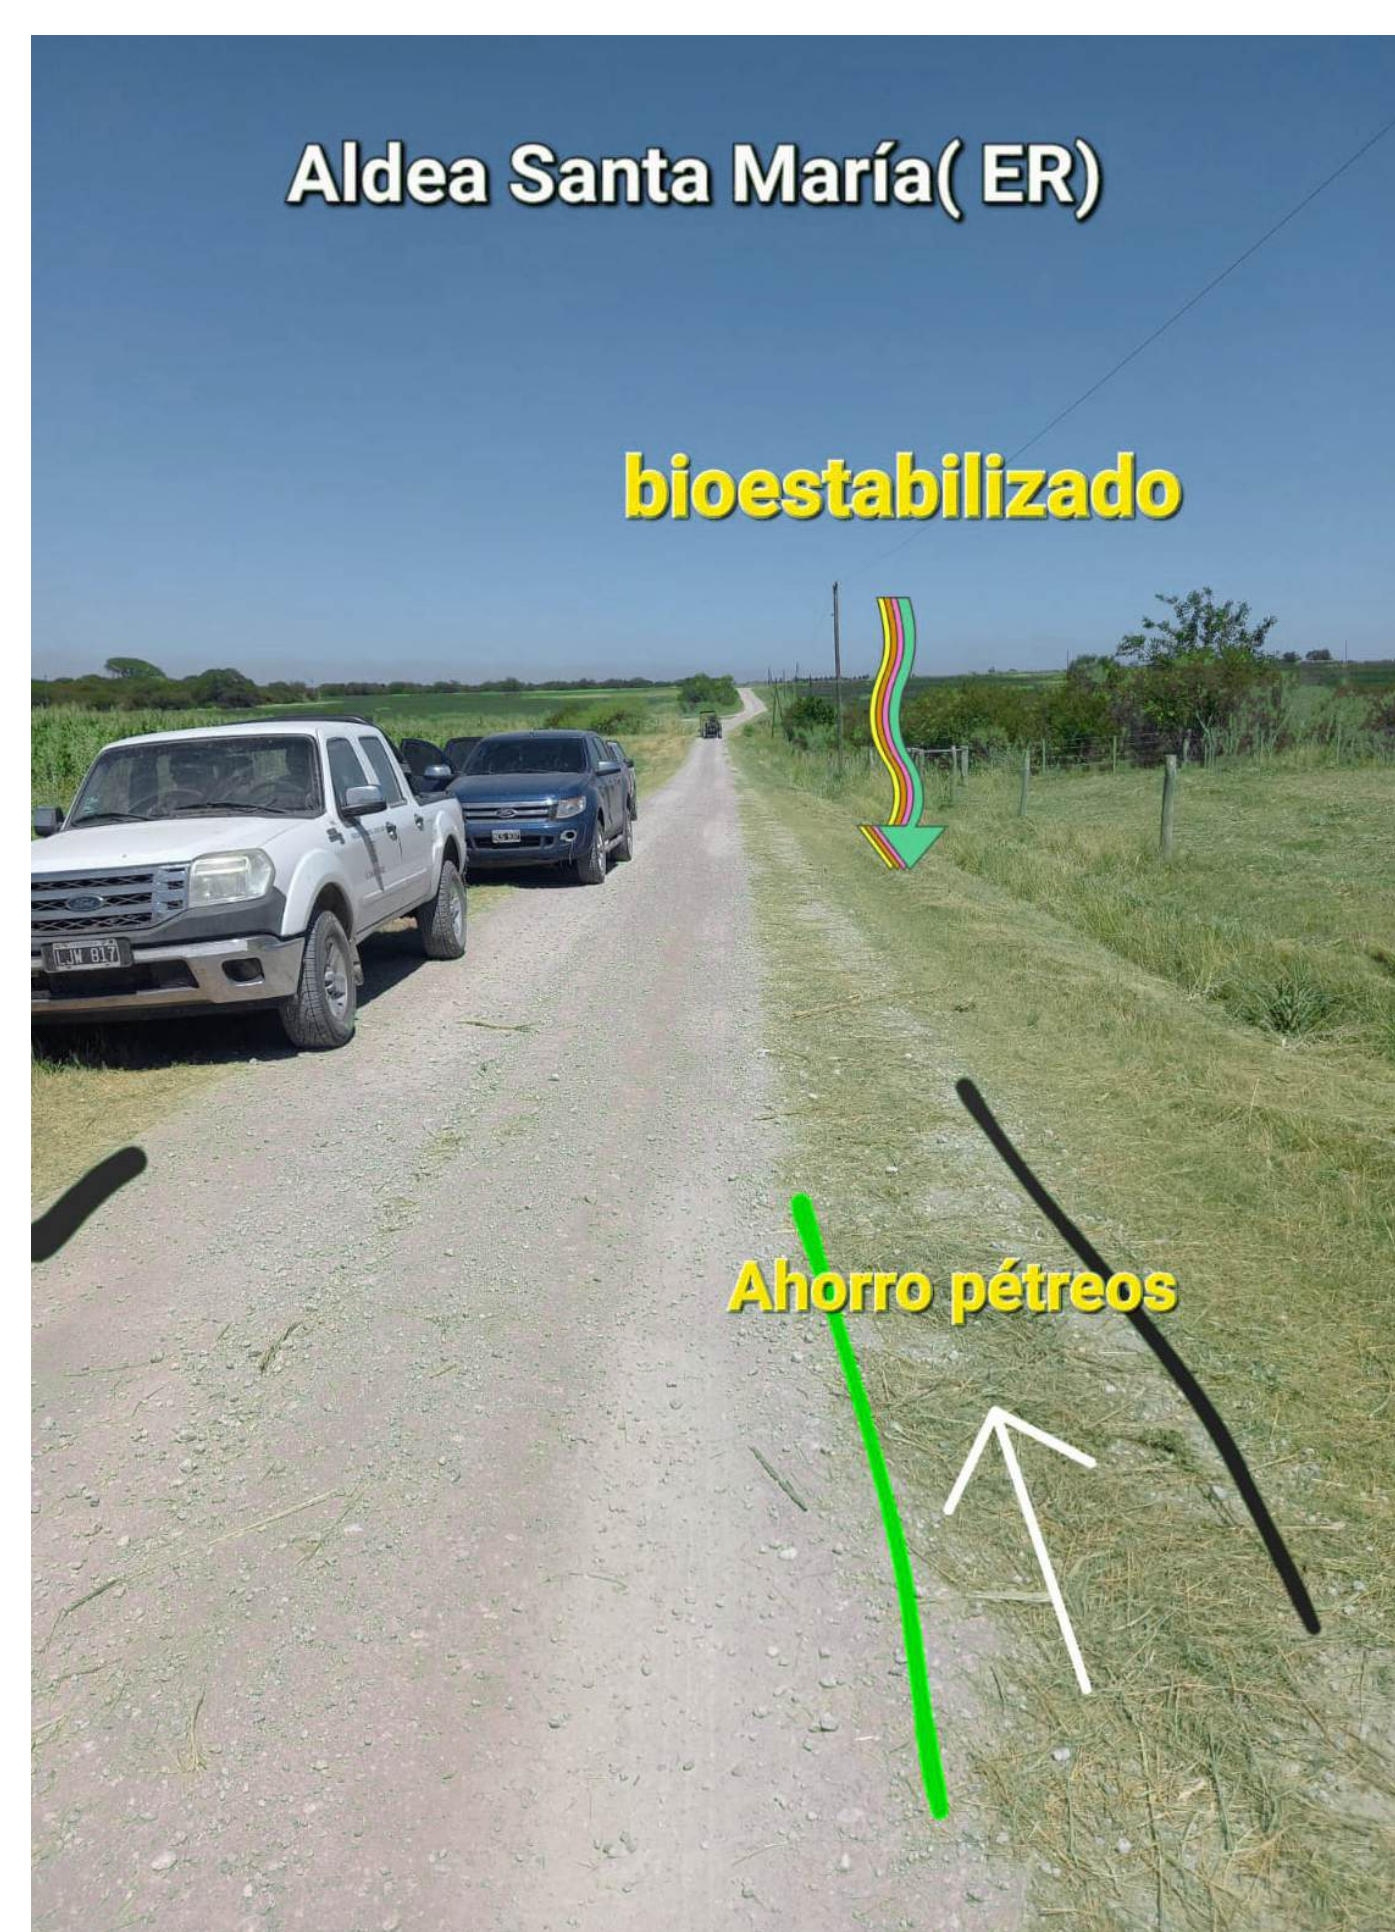
La cobertura vegetal concebida como un biomaterial se desarrolla hasta donde el tránsito lo permita, con ahorros notables en pétreos como lo indica la flecha.

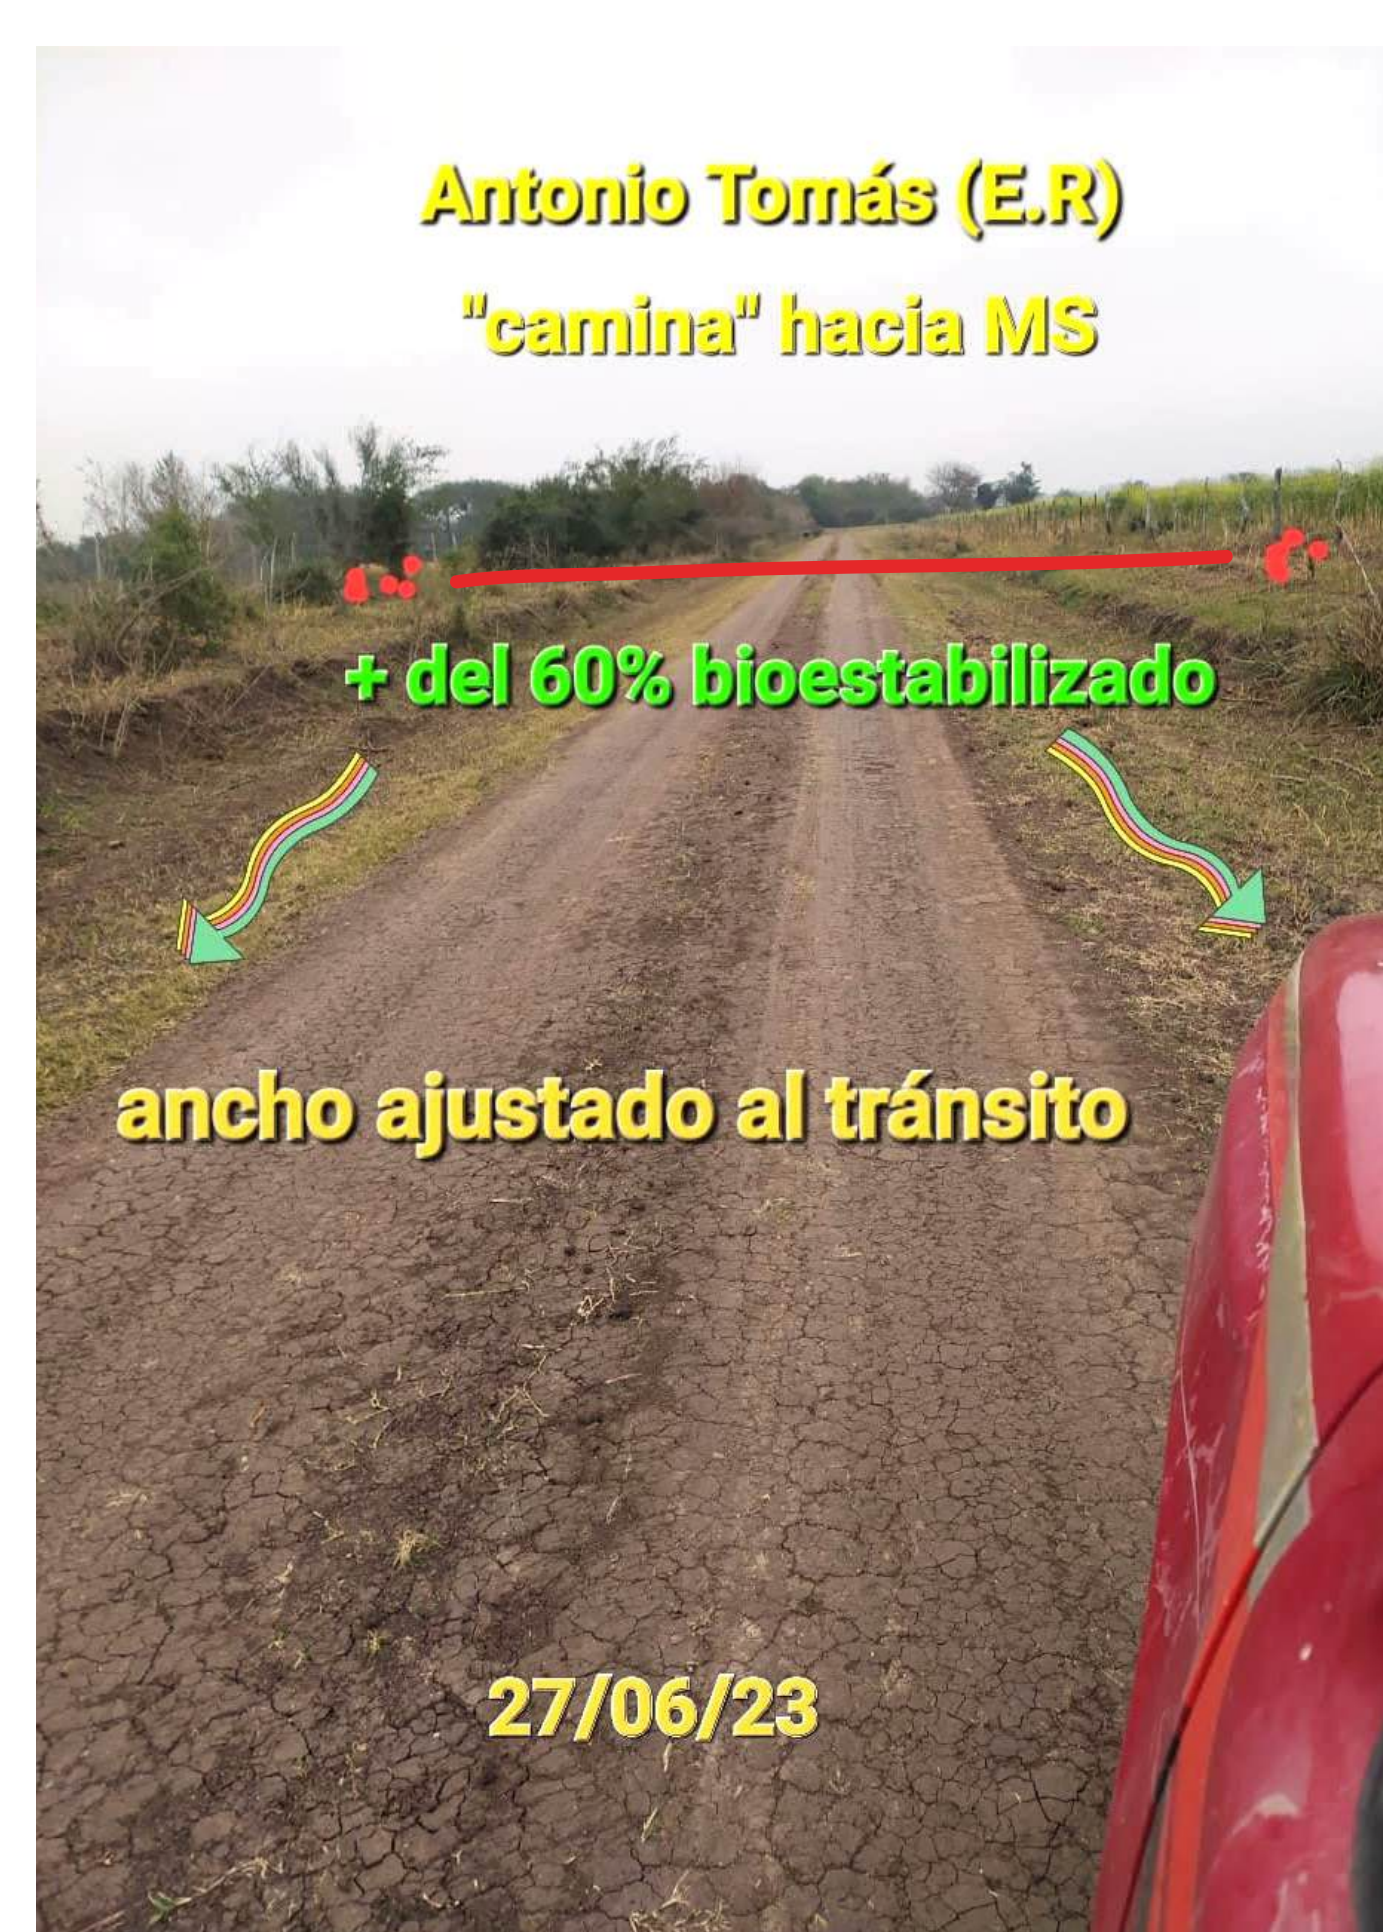
El desarrollo del empastado como consecuencia virtuosa de las no remociones frecuentes estabilizaron, en este caso, más del 60% de la zona de camino, con el ancho de suelo expuesto ajustado al tránsito (como el resto del mundo). La línea roja indica el año 1.

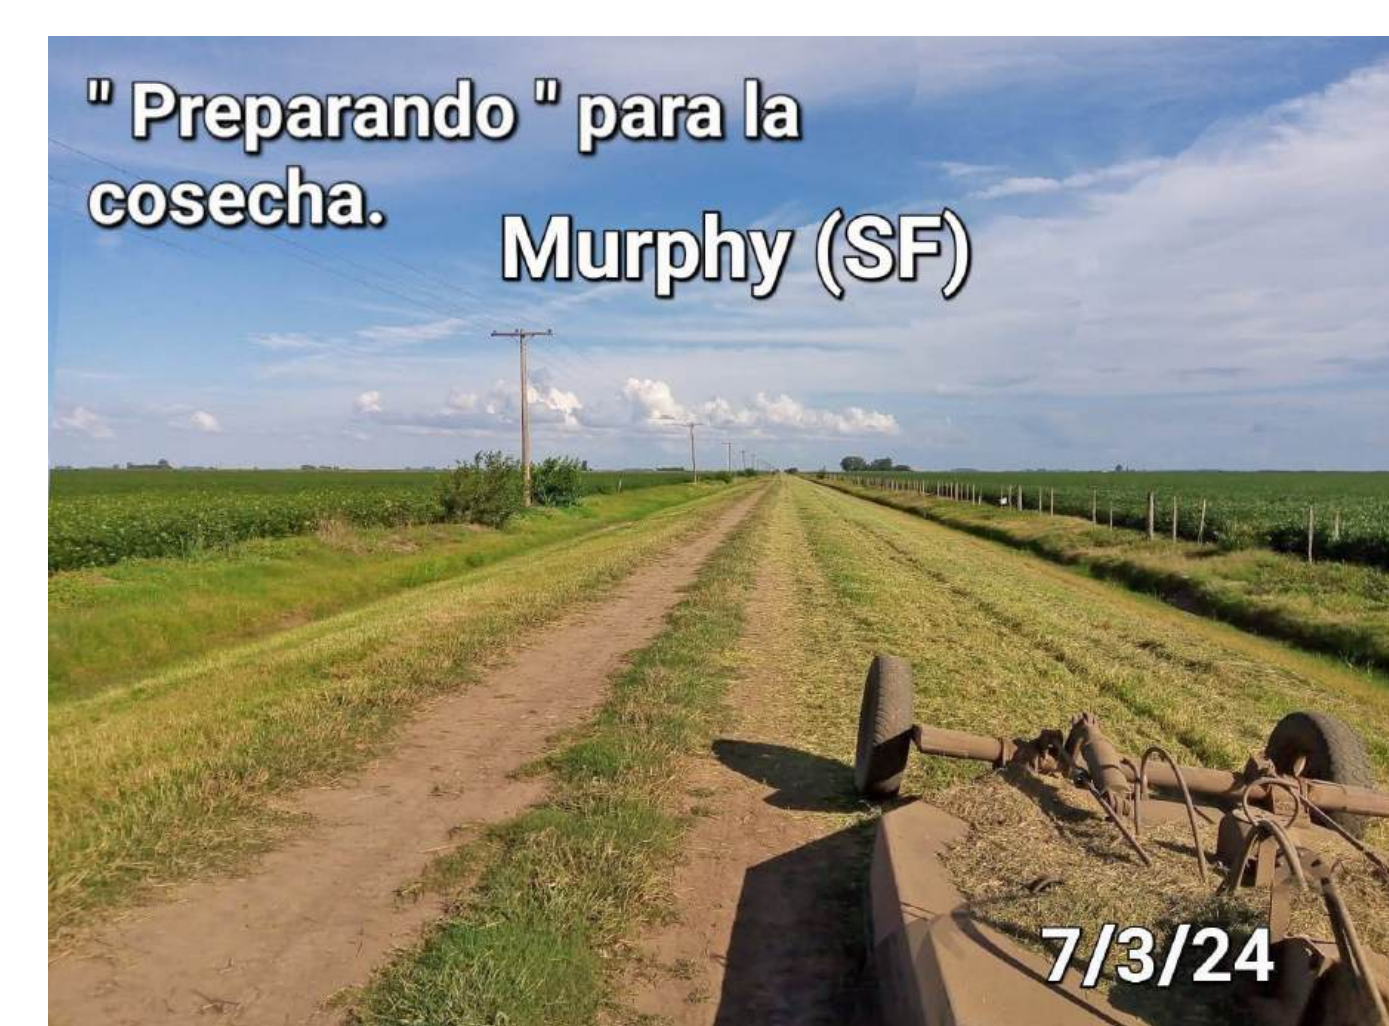
En este caso más del 85% de la zona de camino está bioestabilizada, sólo un 15% permanece con suelo expuesto, para ser estabilizado con pétreos (como el resto del mundo).
