Al revés del mundo y más

GESTIÓN DE CAMINOS RURALES EN ARGENTINA

DIAGNÓSTICO

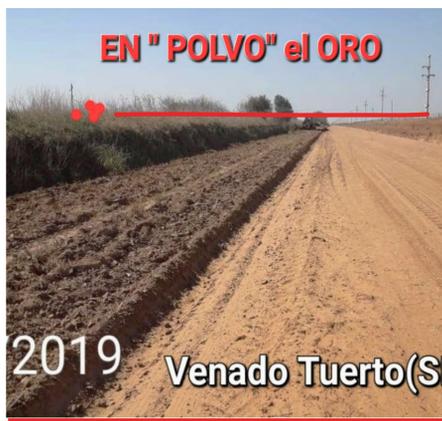
Las remociones permanentes crean las condiciones para erosiones hídricas y eólicas. Como indica la línea roja, notamos con claridad la rasante por debajo del nivel de los campos.

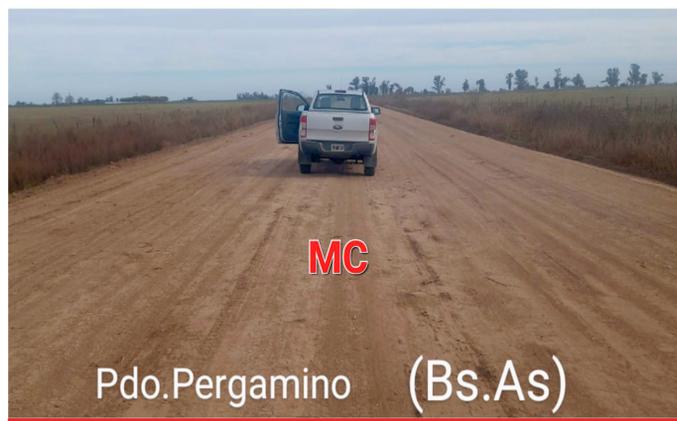
El ancho intervenido de camino en plena zona rural de muy bajo tránsito, supera el de cualquier ruta pavimentada (al revés del mundo).

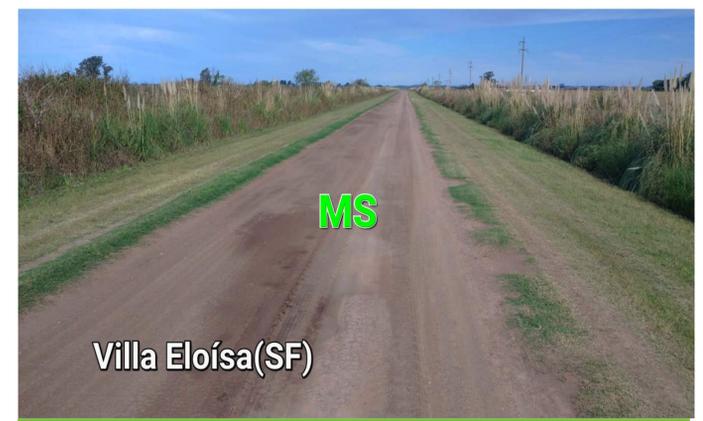
Para el manejo sustentable, la cobertura vegetal es un biomaterial constitutivo indispensable de los caminos rurales hasta donde el tránsito lo permita (como el resto del mundo).

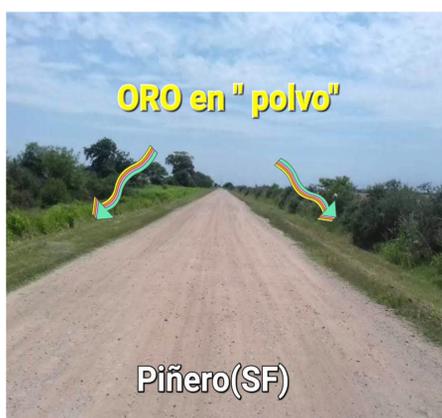
El bioestabilizado (cobertura vegetal en veredas, cunetas y banquetas), son componentes esenciales para el manejo sostenible de las aguas excedentes y la promoción de la biodiversidad.

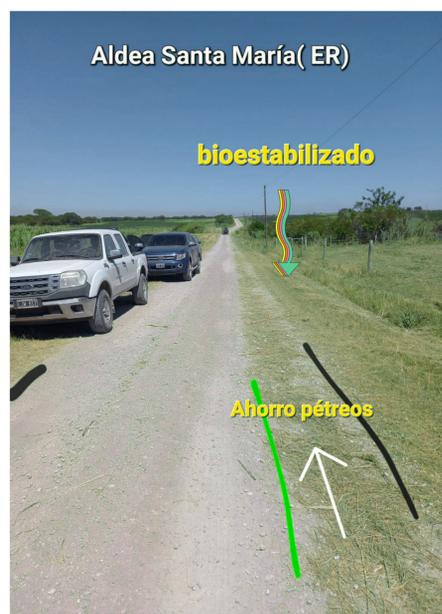
La cobertura vegetal concebida como un biomaterial se desarrolla hasta donde el tránsito lo permita, con ahorros notables en pétreos como lo indica la flecha.

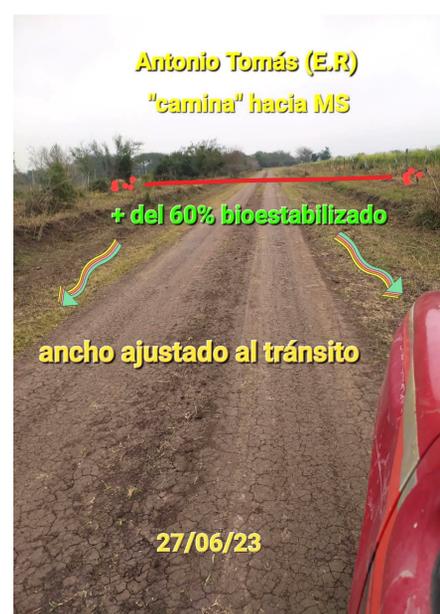
El desarrollo del empastado como consecuencia virtuosa de las no remociones frecuentes estabilizaron, en este caso, más del 60% de la zona de camino, con el ancho de suelo expuesto ajustado al tránsito (como el resto del mundo). La línea roja indica el año 1.

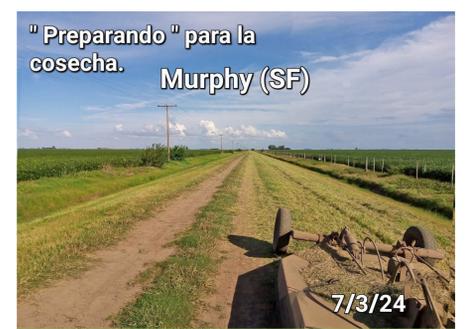
En este caso más del 85% de la zona de camino está bioestabilizada, sólo un 15% permanece con suelo expuesto, para ser estabilizado con pétreos (como el resto del mundo).
